## VERTEDERO DE PIEDRA DEL ÁGUILA: ANÁLISIS DEL CAUSAL DE FISURACIÓN EN LAS PILAS

Ing. Javier Buraschi<sup>a,b</sup>

**Keywords:** Presa, Fisuras, Hormigón

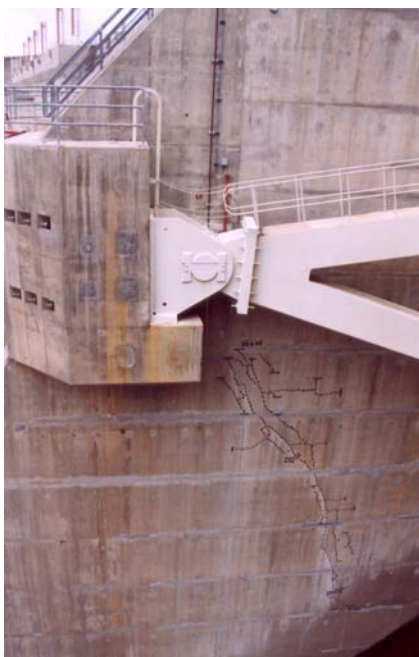
A fin de facilitar el seguimiento de las fisuras detectadas, en el año 2002 se realizó un demarcado de su traza sobre ambas caras en las pilas de los módulos N° 12 y 14 (Fotografías N° 2 y 3).

Fotografía N° 2: Módulo N° 14 – Cara de MI    Fotografía N° 3: Módulo N° 14 – Cara de MD

En forma complementaria se procedió a realizar un relevamiento de detalle de todas las pilas con el auxilio de un dispositivo elevador operado desde una grúa en el coronamiento. Del conjunto de observaciones realizadas resulta que la distribución de fisuración presentan un patrón aproximadamente uniforme en los diferentes módulos y simetría en ambas caras respecto del eje longitudinal del tabique (Aguas Arriba - Aguas Abajo). En los módulos centrales existe una “banda” de daño constituida por grupos de fisuras más o menos paralelas

La orientación de esta “banda” es aproximadamente constante, con arranque en el vértice inferior de aguas arriba de la viga gorrón, descendiendo con una pendiente aproximada de 45° hacia aguas arriba en los primeros 4 metros continuando desde allí en forma prácticamente vertical hasta hacerse casi imperceptibles, unos 10 m por debajo del gorrón.

Del relevamiento surge también que existen en las fisuras vestigios de filtraciones antiguas, aunque en la actualidad, en un porcentaje importante, se encuentran selladas con carbonato en su interior. El ancho característico del conjunto de fisuras es del orden de 1 mm o menor, excepto en la pila N° 2, donde alcanza valores superiores -3 a 4 mm- particularmente a partir de la unificación de fisuras superiores. Hidroeléctrica Piedra del Águila desarrolló una serie de ensayos consistentes en la inyección de agua en las fisuras desde una cara de la pila, verificándose la continuidad de las mismas en su interior y conexión con aquellas materializadas en la cara opuesta

Una metodología similar se está considerando para la inyección de las fisuras causales de este estudio a fin de devolver a la estructura su monolitismo original.

Finalmente, y dada la trascendencia del tema en cuestión para las condiciones de seguridad del aprovechamiento, se implementó un plan de seguimiento detallado del sector que implica, además de la obtención de los registros de los dispositivos de auscultación, el relevamiento sistemático de las zonas húmedas para diferentes períodos de embalse, medición y registro de caudales en desagotes de los pozos de tesado, inspección detallada y sistemática del estado de las fisuras en los puntos de intersección con las reparaciones entre las juntas.

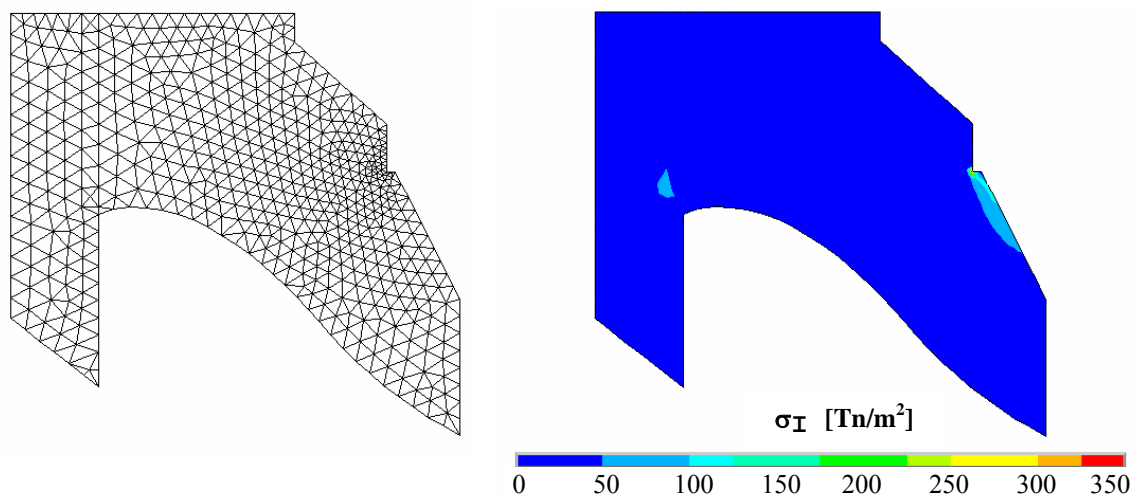
Figura N° 2: Modelo Básico de EF y distribución de Tensiones Principales de tracción

Como consecuencia del estado tensional descrito resulta esperable el desarrollo de fisuras en cercanías del vértice inferior de la cara vertical de la pila, cuya profundidad y desarrollo dependerá de un conjunto de mecanismos complejos tales como la cuantía y distribución de armaduras, la resistencia a la tracción del hormigón masivo y en las juntas, el estado de microfisuración previo, etc. Una aproximación a estos mecanismos se realiza en el punto siguiente.

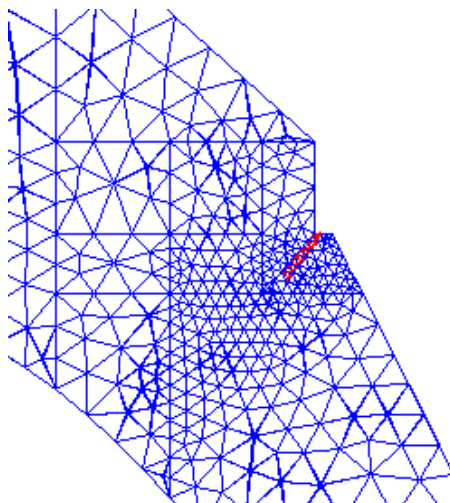
Figura N° 6: Estado de Fisuración predicho por el modelo bajo las cargas de tesado.

Resulta un hecho relevante que la distribución de la “banda de daño” predicha por el modelo resulta muy similar en desarrollo y orientación que las fisuras observadas sobre las caras de las pilas del vertedero.

Se concluye entonces que los causales de fisuración de las pilas resultarían una consecuencia del propio proceso de tesado y de las importantes cargas impuestas antes que producto de anomalías o daños progresivos en la integridad de los cables.
