MODELADO DE CORROSIÓN POR PITTING EN ÁRBOL DE MANDO DE MOLINO MEDIANTE MEF

MODELLING OF PITTING CORROSION ON MILL DRIVE SHAFT USING MEF

Adrian O. Flamant, Carlos A. Bello, Valeria S. Simo, José Henkes y Gabriela A. Julian

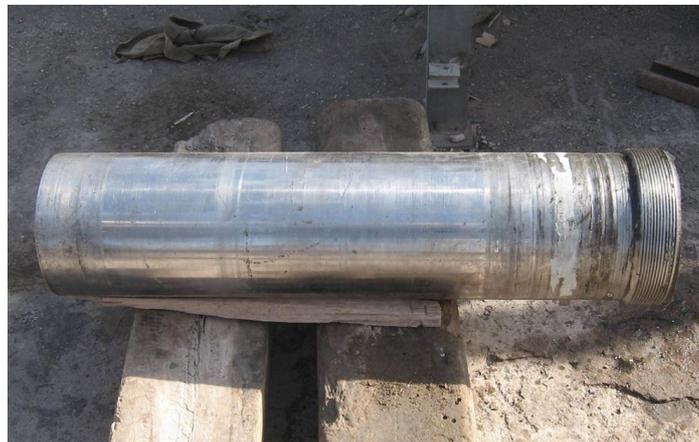
Originalmente la rueda dentada se ajusta mediante un resalte del lado del reductor y una tuerca del lado del apoyo extremo, las fotografías (véase la Fig. 2 y la Fig. 3) muestran los sectores del cojinete 3 a la izquierda y el 2 a la derecha los resaltes y la zona roscada junto al sector de apoyo 3 justo donde termina la rosca es el lugar de la falla.

Figura 2: Sectores del cojinete 3 a la izquierda de la falla.

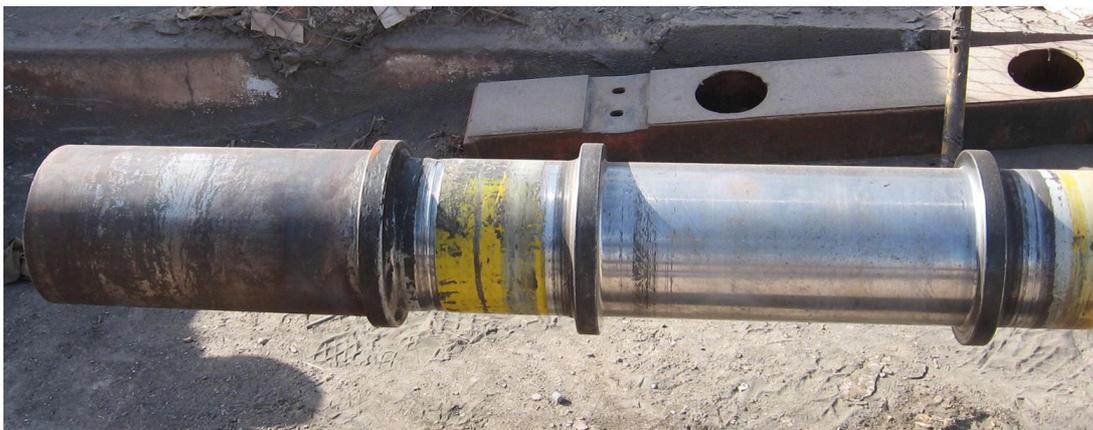
Figura 3: Sectores del cojinete 3 a la derecha de la falla.

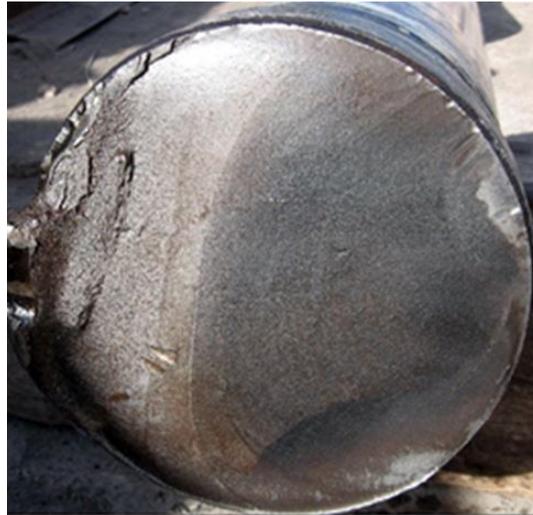
El árbol presentó una falla de rotura total en el escalón en el gorrón de apoyo del extremo del componente, tipificada como fatiga por flexión alternada de bajo número de ciclos. El proceso se inició en un radio de acuerdo por cambio de sección, donde por descuido de mantenimiento

de la superficie pulida original del mismo, sufrió un proceso de corrosión generando pitting, los cuales determinaron condiciones de entalla, a partir de la cual se inicia la rotura. La superficie de fractura muestra líneas de crecimiento de la rotura durante la falla, llamadas líneas de playa, la rotura comenzó en el sector opuesto al chavetero, en sucesivas etapas de crecimiento delimito la zona de rotura final de comportamiento dúctil en la zona del chavetero. La cara de la rotura donde se pueden apreciar las áreas de crecimiento y la de desprendimiento dúctil final, de aspecto fibrosa (véase la Fig. 4).

Figura 4: Fotografía de rotura.

Las consecuencias de no mantener las condiciones superficiales de diseño del componente son las que han producido la falla que implicó miles de dólares de costo, esto debe considerarse como un error de los procesos de mantenimiento, en este caso, la inspección periódica y actuación sobre la superficie.

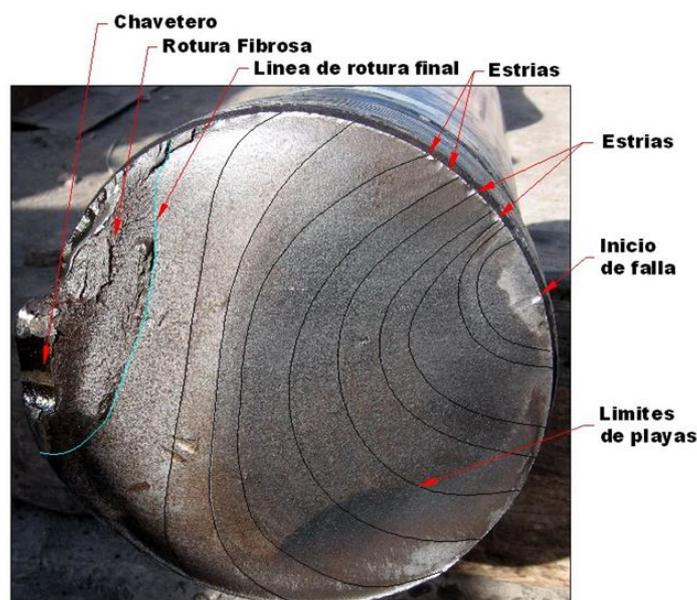
En la siguiente figura, se ha remarcado sobre la misma las líneas de playa e identificado el lugar de inicio de falla, las estrías que representan puntos de localización de varios concentradores que se disparan durante el crecimiento de rotura y que corresponden a los distintos pitting de corrosión que se va encontrando la fractura en su desarrollo en cada ciclo (véase la Fig. 5).

Figura 5: Referencias sobre fotografía.

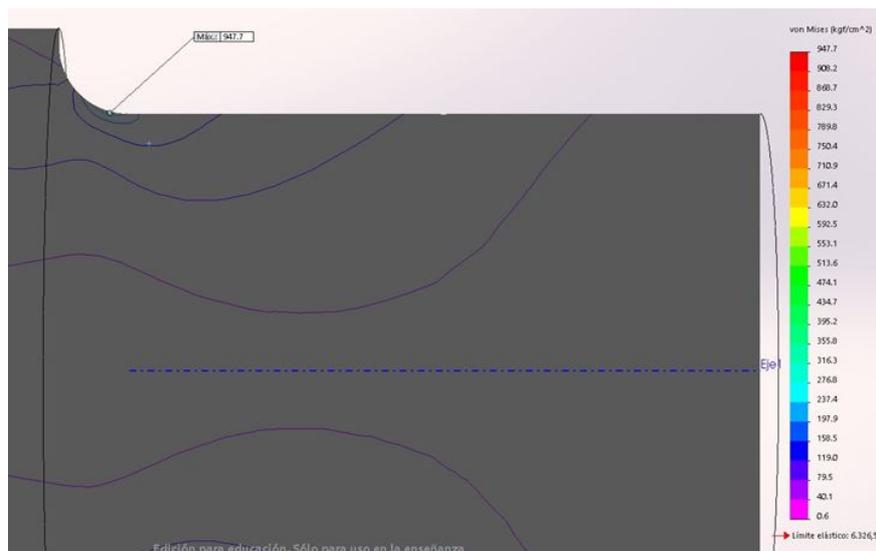
Figura 11: Líneas de isotensión en corte.

En la Fig. 11 se ven las tensiones, resultado del proceso de cálculo iterativo, se observa que las mayores tensiones se producen en el comienzo del radio de acuerdo, aumentando hasta las mediaciones de los 20° , donde comienzan a disminuir a medida que avanzan sobre el mismo hasta alcanzar los 90° . La máxima tensión obtenida con la discontinuidad, cuyo valor alcanza un valor de $947,7 N/mm^2$ (véase la Fig. 11 y Fig. 12). Se contrasta el resultado mencionado con el valor de tensión en la misma posición del modelo sin pitting con un valor de $227,7 N/mm^2$, obteniéndose el factor de concentrador de tensiones del pitting para la ubicación mencionada.

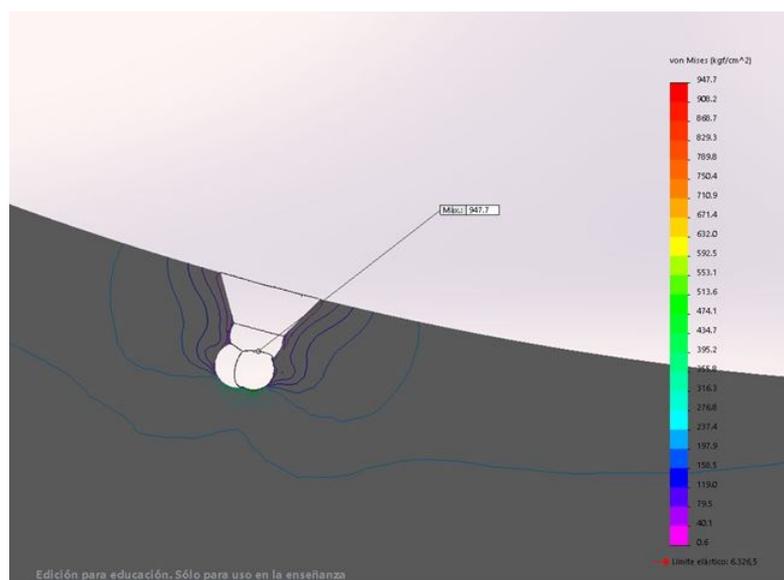
Figura 12: Líneas de isotensión en el pitting.

$$K_t = \frac{\sigma_{max}}{\sigma_{nom}} = 4,16 \quad (1)$$

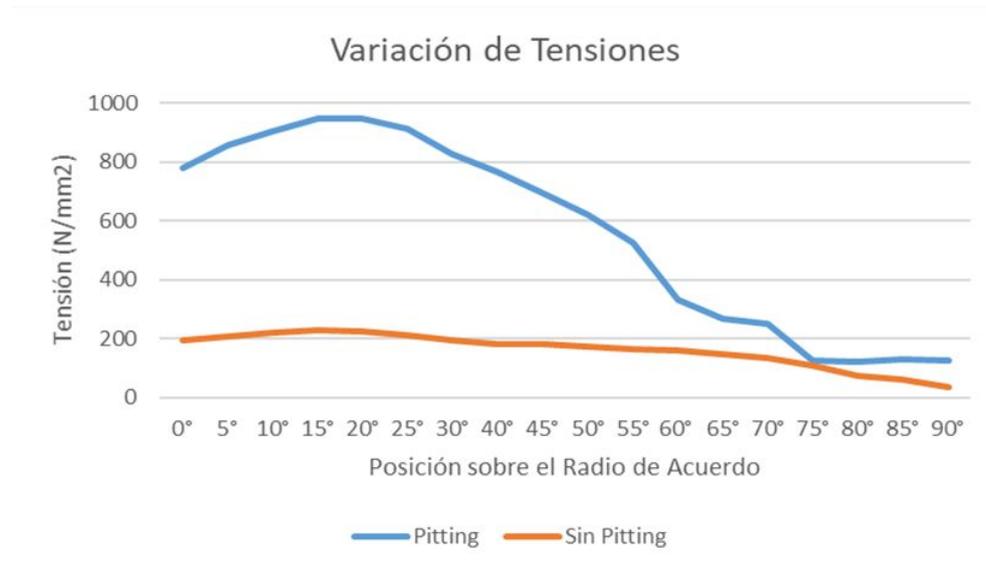
Figura 13: Variación de tensiones según el ángulo de posición del pitting.

Los resultados muestran que la posición de mayor incidencia está entre los $\beta = 15^\circ$ a $\beta = 20^\circ$, como el acuerdo también tiene variación de su concentración respecto del ángulo, el valor del coeficiente de afectación del pitting trabajando sobre el efecto del concentrador del acuerdo es muy cercano y se da para los $\beta = 20^\circ$ como se muestra en los gráficos Kt.

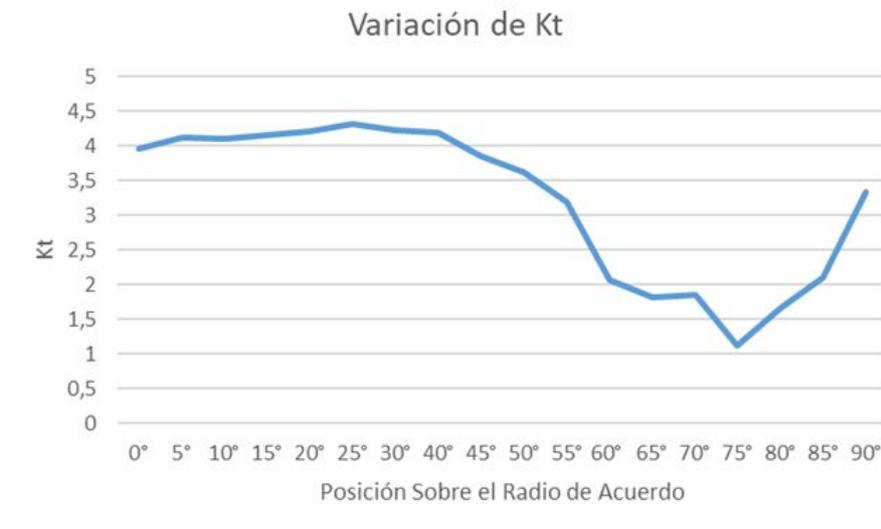
Figura 14: Variación del coeficiente de concentración de tensiones según el ángulo de posición del pitting.
