## **MODELADO MECANICO DE FALLAS EN PLACAS-BASE PORTA VÁLVULAS LINEALES EN CUCHARAS DE ACERO**

**Resumen:** *Se analizaron las causas de la aparición de fisuras en las placas bases de las válvulas lineales de las cucharas de colada de una acería, y se definieron modificaciones para minimizar la recurrencia de las fallas. El análisis fractográfico permitió detectar defectos geométricos originados en modificaciones previas. El material de la placa base no presenta daño microestructural severo por efecto de la alta temperatura. La propagación de las fisuras analizadas está acompañada de grandes deformaciones plásticas, y es típica de un proceso de daño por fatiga de muy bajos ciclos. El modelado numérico termo-elasto-plástico realizado con el programa de elementos finitos ABAQUS permitió identificar el estado tensional de origen térmico y mecánico, identificar los parámetros geométricos y operativos que determinaban las fallas detectadas, y establecer el efecto de posibles métodos de mitigación, incluyendo modificaciones en partes metálicas y refractarios. El sitio de iniciación de las fisuras es la zona más solicitada de la placa base. La causa raíz del problema es que se colocaron

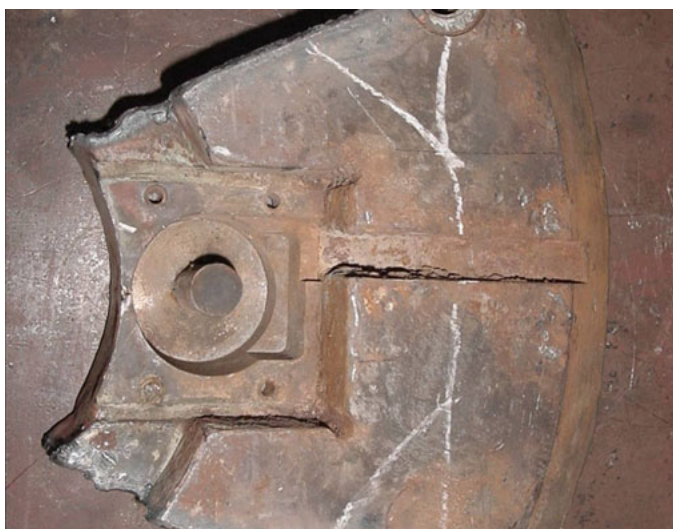
Se realizó un relevamiento visual y fractográfico de una placa fallada, que se muestra en la **Figura 3**. Resulta aparente que las fisuras están iniciadas a partir del acuerdo mecanizado en ambas esquinas del alojamiento cuadrado para los casetes, sobre la superficie superior de la placa, y finalizan antes de llegar a los agujeros con insertos roscados. El punto de finalización en ambos casos está dado por un inserto cilíndrico, según se aprecia en detalle

*Figura 3: Fisura a partir del alojamiento del casete en una de las placas bases*

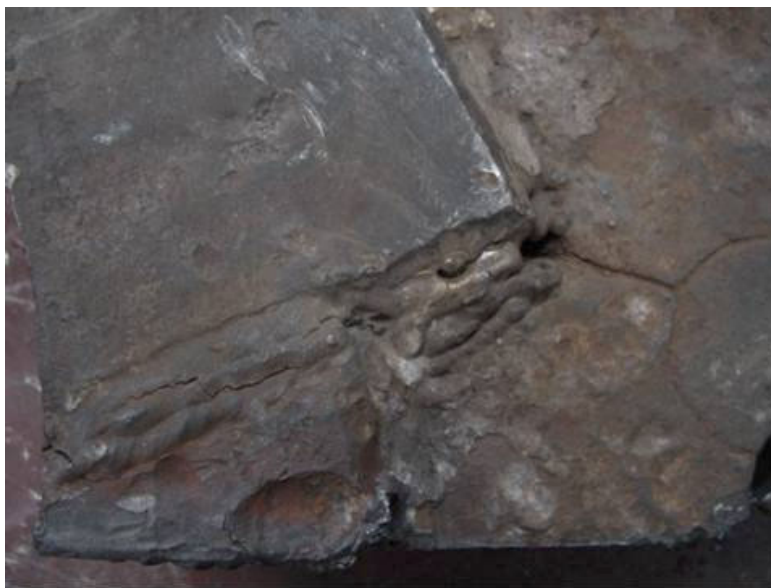
en el extremo derecho de la **Figura 4**. En el ligamento entre las esquinas fisuradas de los casetes y los insertos en los agujeros roscados hay agujeros provenientes probablemente de la anterior disposición de las válvulas, que no han sido rellenados por soldadura sino que fueron tapados con tarugos pasantes de hierro, aparentemente a presión sin soldar. El ligamento fisurado tiene una sección aproximada de 1/3 de la que surge del plano.

*Figura 4: Detalle de la fisura desde el casete hasta el tarugo*

La Figura 4 muestra que el sitio de iniciación está asociado a discontinuidades de la superficie de la placa al lado de la tapa inferior del alojamiento del casete, que aparenta haber sido soldada y amolada. La **Figura 5** (X50) muestra el extremo de la fisura sobre una probeta extraída del vértice de esta fisura, pulida y atacada con Nital 2%. Nótese la gran apertura de la fisura, tanto en la boca como en su vértice, y la presencia de fisuras secundarias ramificadas en la zona media de la figura. Su interior se halla relleno de óxidos frágiles, que a su vez se han ido fracturando y muestran fisuras múltiples en dirección mayoritariamente longitudinal a la fisura. El material muestra una microestructura ferrítico-perlítica típica para estos materiales, sin embargo el tamaño de grano es muy grande. El frente de las fisuras tiende a seguir el contorno de los límites de grano. A su vez, los granos presentan una morfología particular; no presentan una geometría equiaxial ni bordes redondeados como ocurre habitualmente. Por el contrario, los granos de perlita alrededor de la fisura presentan un aspecto alargado con caras rectas y quebradas. Estas características son compatibles con fuertes deformaciones plásticas en el material circundante, a medida que la fisura ha ido avanzando.

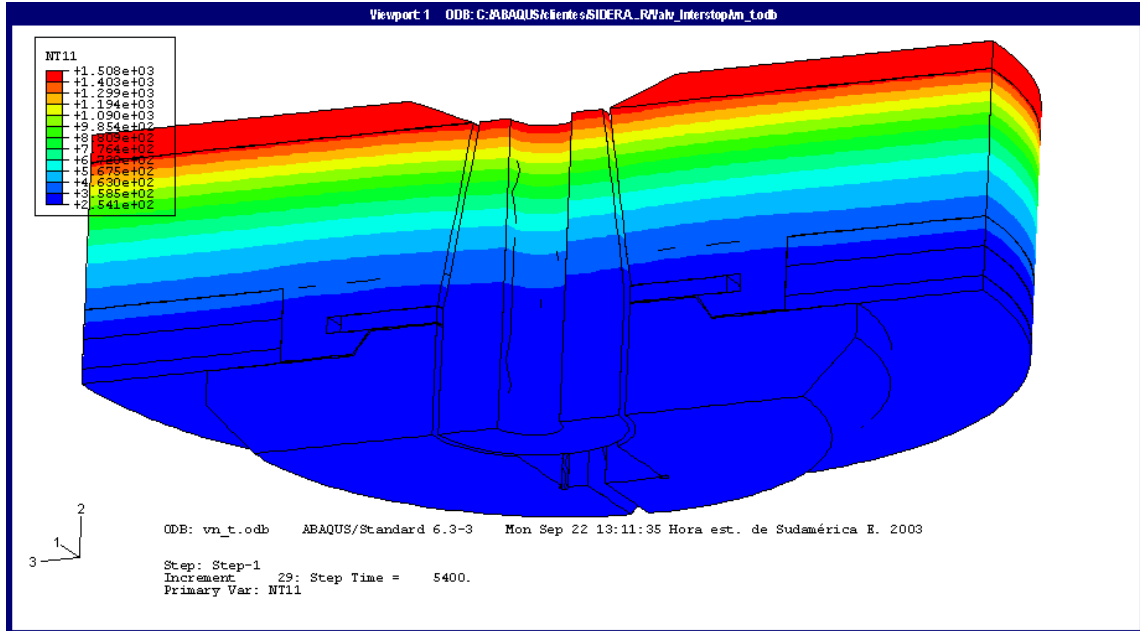
Para las tres etapas se calculó la distribución espacial y temporal de la temperatura desde el inicio de la misma. La **Figura 10** muestra como ejemplo las isotermas al final de la primera etapa. Por su parte, en la **Figura 11** se hace lo propio para los 1800 segundos de iniciada la segunda etapa.

Figura 10. Temperatura a los 5400 s de comenzada la operación de llenado de acero en la cuchara

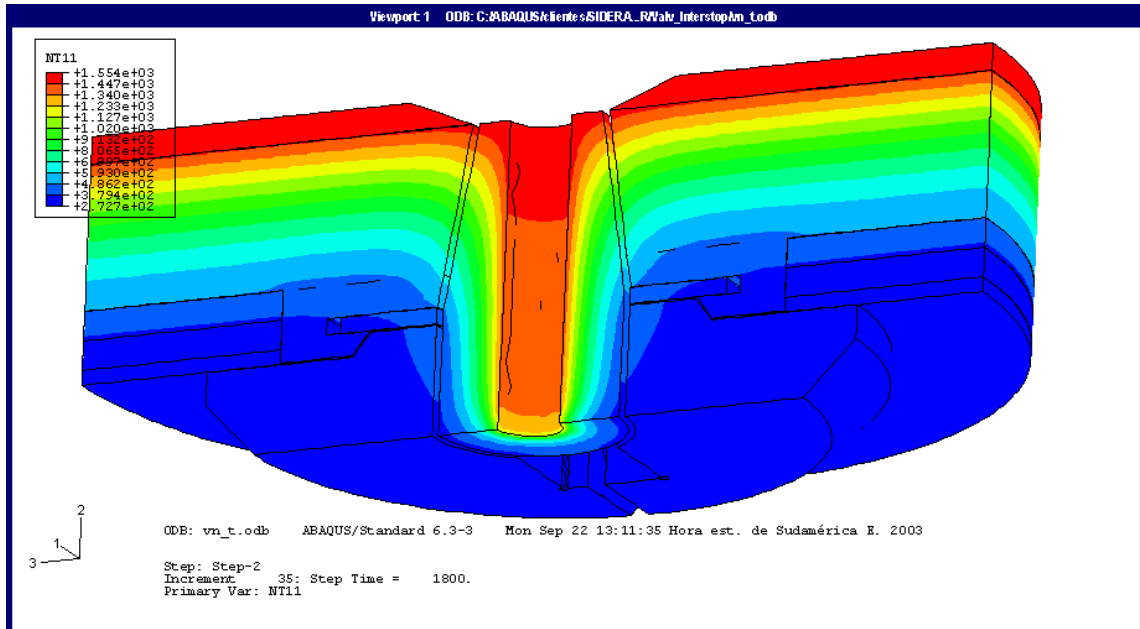
Figura 11. Distribución de temperatura a los 1800 s de comenzada la operación de vaciado de la cuchara a través de la buza.

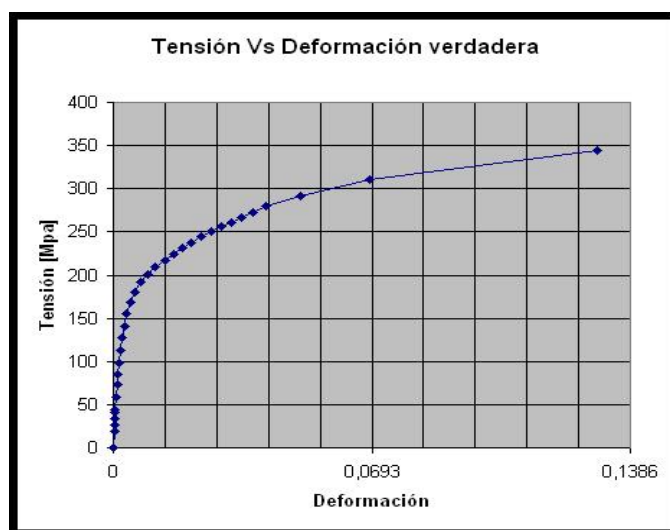
De acuerdo a los datos obtenidos de bibliografía, a las tensiones en la curva tensión-deformación verdadera determinada experimentalmente a temperatura ambiente se les aplicó un factor 0.6 para tener en cuenta la disminución de la tensión de fluencia con la temperatura. En la **Figura 12** se observa la curva de tensión-deformación verdadera medida. La correspondiente curva de tensión-deformación plástica que resulta de descontar la deformación elástica se aplicó en el modelo realizado con el programa ABAQUS para el análisis de tensiones elasto-plásticas en el cuerpo de la válvula.

Figura 12: Curva tensión-deformación verdadera del material de la placa base a temperatura ambiente.

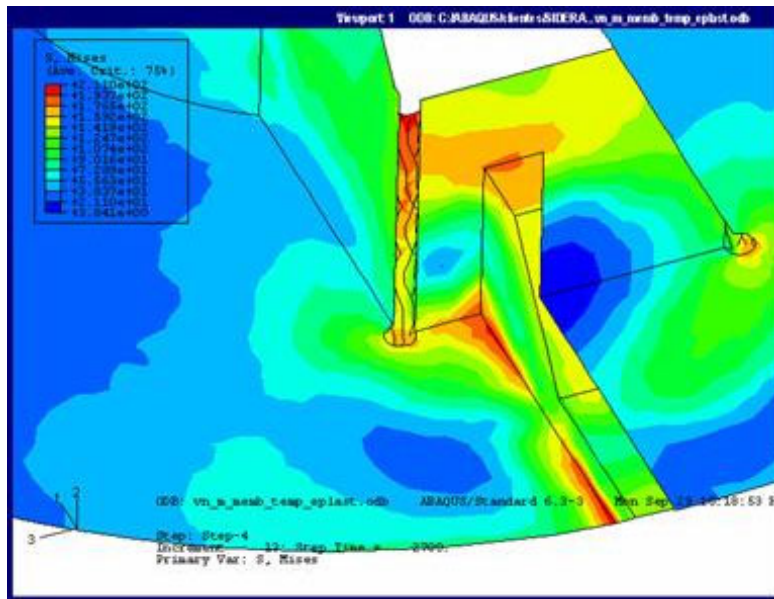
Los máximos valores combinados de tensión equivalente de von Mises en el cuerpo de la válvula se registran a los 2700 segundos de comenzada la etapa de enfriamiento de la cuchara. La distribución de tensiones equivalentes en la zona del alojamiento del casete se muestra en la **Figura 13**. Las máximas tensiones equivalentes son del orden de 200 MPa para los puntos más sollicitados de la placa. En la **Figura 14** se grafica la evolución de la tensión equivalente de von Mises combinada en algunos puntos típicos, durante el ciclo térmico de la cuchara. La máxima amplitud del ciclo entre tensiones máxima y mínima es del orden de 160 MPa para los puntos más sollicitados de la placa.

Figura 13: tensiones equivalentes en la zona del alojamiento del casete

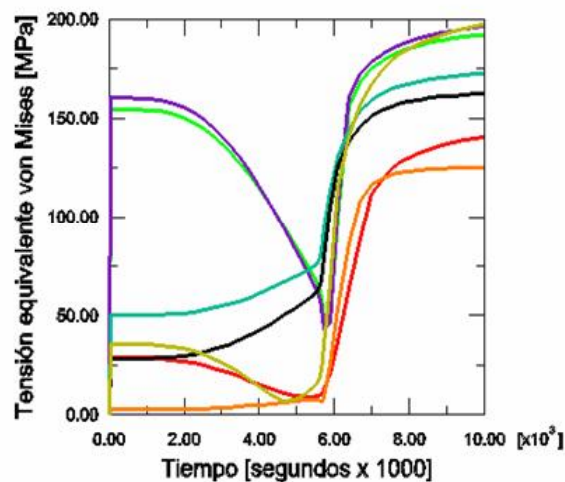
Figura 14: Evolución de la tensión equivalente en algunos puntos críticos de la válvula durante el ciclo térmico de la cuchara

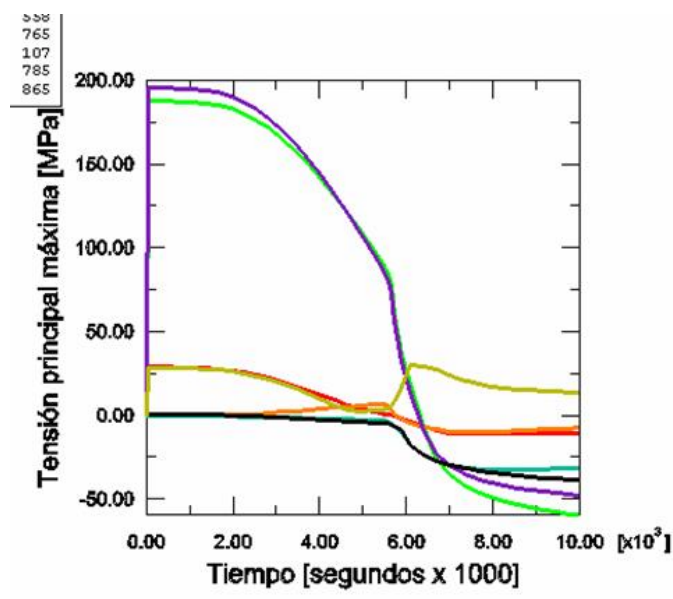
En la **Figura 16** se grafican las evoluciones de la tensión principal máxima (responsable de la propagación por fatiga de las fisuras) en los puntos típicos de la placa base durante el ciclo térmico de la cuchara.

Se observa que los puntos correspondientes a las curvas azul y verde en la figura 16 sufren ciclos de tensión de una amplitud máxima del orden de los 240 MPa, con valores mínimos compresivos de hasta -50 MPa. . Estas curvas corresponden a los puntos ubicados en la intersección del agujero en la esquina del alojamiento de los casetes y la cara superior de la placa base, que se definen por lo tanto como puntos críticos para la iniciación de fisuras por fatiga.

Figura 16: Evolución de la tensión principal máxima en algunos puntos críticos de la válvula durante el ciclo térmico de la cuchara
