## SIMULACIÓN DE ENSAYO DE ENERGÍA DE PENETRACIÓN DE NEUMÁTICOS BASADO EN ELEMENTOS FINITOS

**Palabras Clave:** Neumático, Elementos Finitos, Ensayo Destructivo Energía Penetración (*Plunger Energy Test*), Influencia Componentes Neumático.

**Resumen.** El ensayo de energía de penetración (*Plunger Energy Test*) es requerido por diversos organismos de transporte para estimar la energía que requiere un obstáculo para penetrar al neumático y ocasionar la falla del mismo. En función de las características del neumático se establecen valores mínimos de energía que éste deberá superar para cumplir con la norma correspondiente.

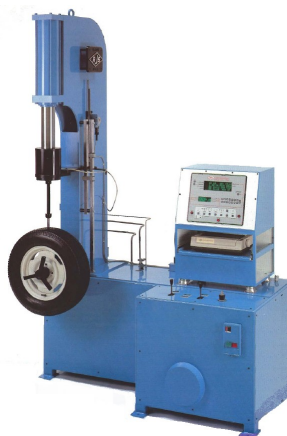
Figura 1: Máquina de ensayo RJS.

La velocidad a la cual se realiza el avance del indentor sobre el neumático es de 2" por minuto; éste avance provoca sobre la estructura una deformación de baja velocidad por lo tanto el modelo numérico utilizado no contemplará efectos dinámicos, considerando adecuada una simulación cuasi estática del ensayo. Para realizar el ensayo de energía de penetración FATE cuenta con máquinas de ensayo RJS como la de la Figura 1.

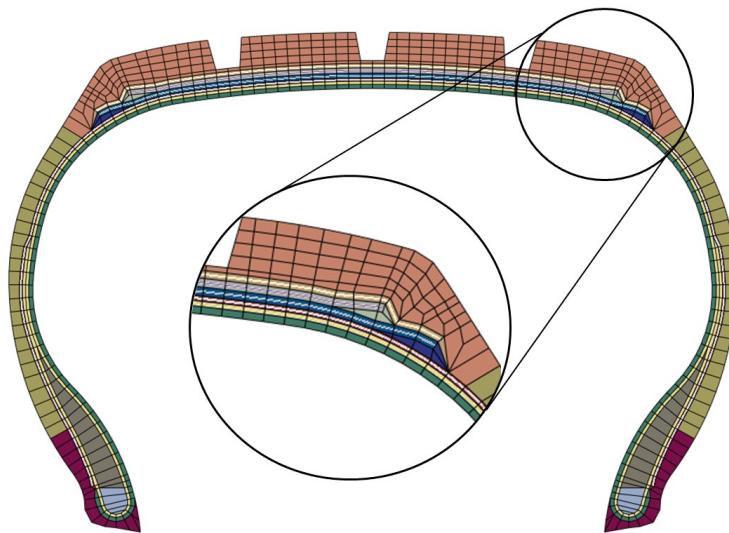
Figura 2: Malla 2D axilimétrica del modelo de elementos finitos.

El neumático sobre el cual se realizó el modelo de elementos finitos es de la medida LT 245/70R16, siendo este de uso en vehículos de carga livianos por eso las siglas LT al comienzo de su denominación (*Light Truck*). El modelo de elementos finitos fue generado íntegramente con desarrollos propios de software utilizados para el pre-procesamiento; como *solver* y herramienta de post-proceso se utilizó al paquete comercial ABAQUS. La Figura 2 muestra la malla 2D axilimétrica generada que servirá de base para el modelado 3D (Figura 3), utilizando la técnica de mallado SMG (*Symmetric Model Generation*) de aplicación en ABAQUS (SIMULIA, 2012). En la misma figura puede apreciarse también en detalle la malla aplicada en el rodado y su transición de 5 elementos en el espesor del rodado a 1 elemento sobre el costado, resultando una malla optimizada para los fines del presente trabajo.

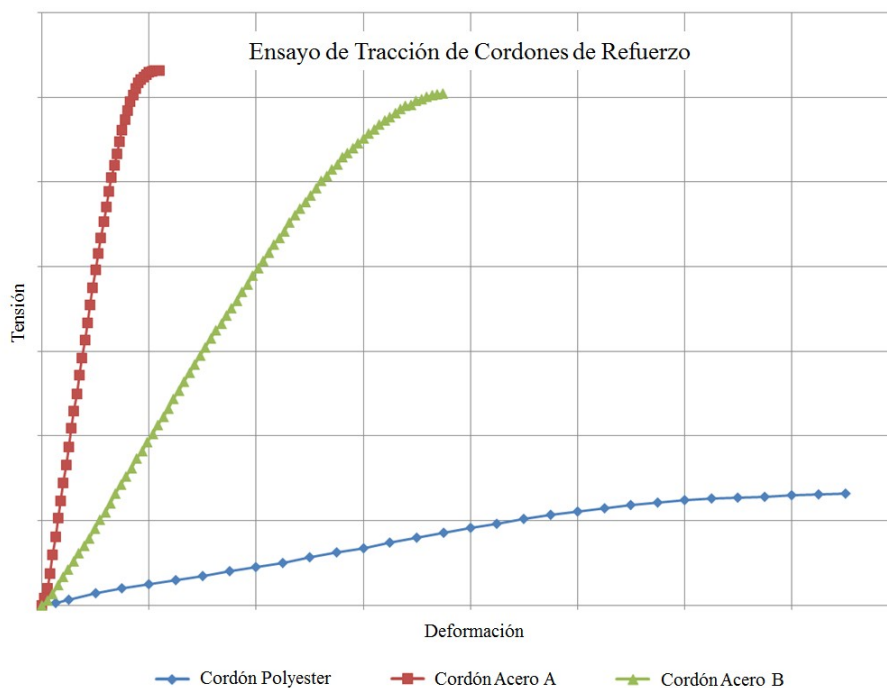
Figura 6: Curvas Tensión-Deformación de los cordones de refuerzo ensayados a tracción.

El objetivo principal de este análisis es el de poder comparar distintos estilos y configuraciones de los refuerzos utilizados en las cinturas de acero y conocer su impacto sobre la energía de penetración. Fueron comparados tres estilos de cinturas de acero que utilizan dos tipos de cordones, los cuales fueron ensayados previamente a tracción en el laboratorio de materiales de FATE. La Figura 6 muestra las curvas obtenidas además de la del cordón de poliéster utilizado como refuerzo en los dos pliegos que posee el neumático bajo estudio. La Tabla 1 indica las variantes en los tres modelos comparados, la Figura 7 los refuerzos modificados en cada variante (cinturas de acero y pliegos).

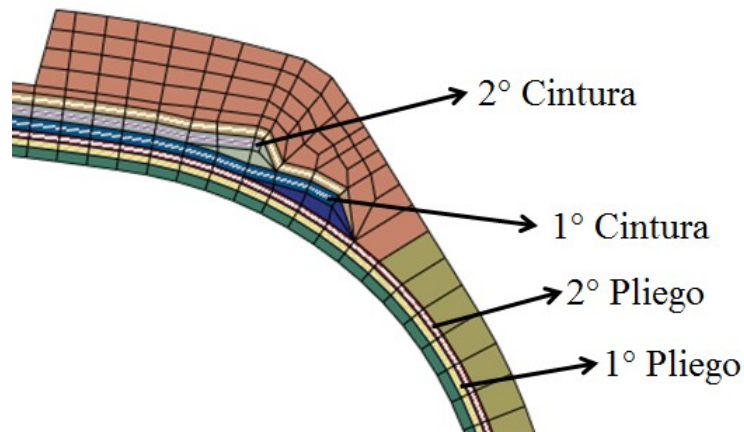
Figura 7: Refuerzos Analizados.

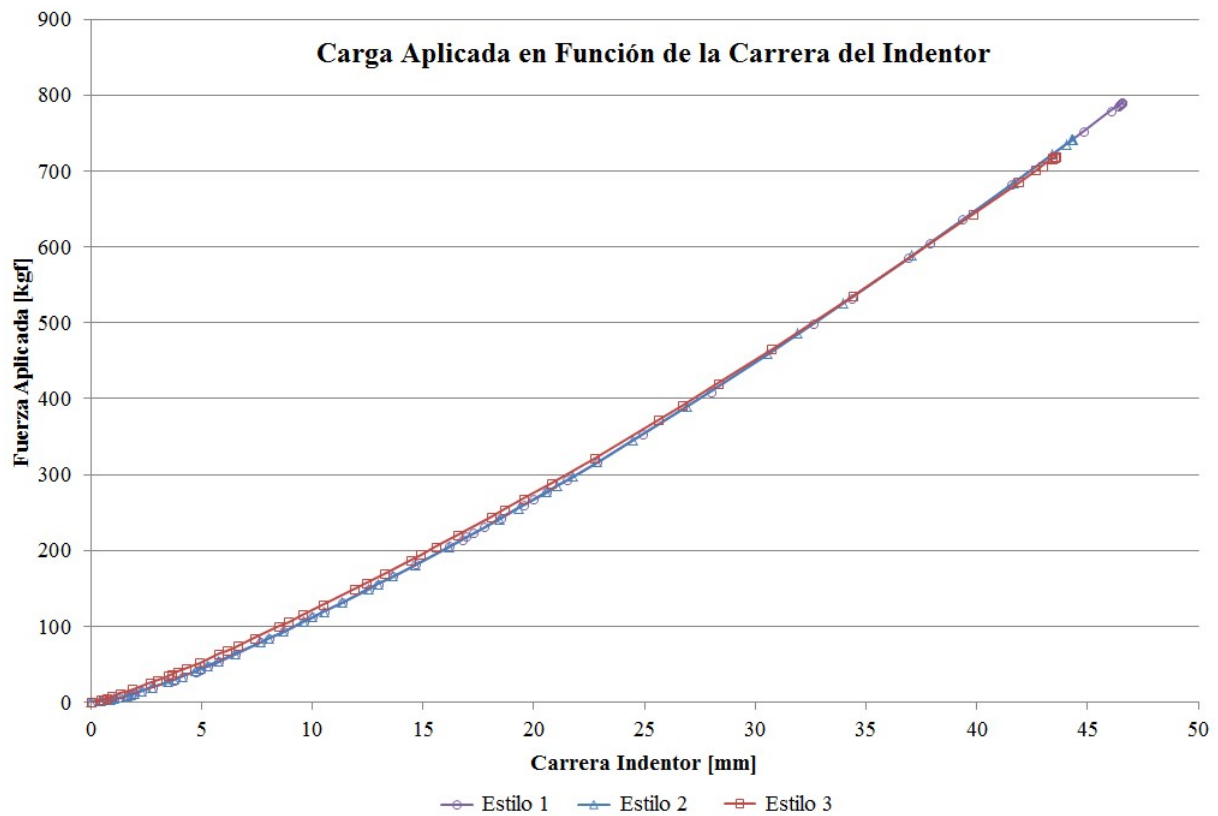
Figura 9: Curvas de carga en función de la carrera de penetración.

La Figura 9 muestra los resultados obtenidos para la fuerza de penetración en función de carrera del indente, siendo el área bajo la curva la energía de penetración. Puede apreciarse que el impacto de las variantes de cinturas de acero evaluadas hasta la carrera del indente calculada es despreciable, siendo menor al 3 %.

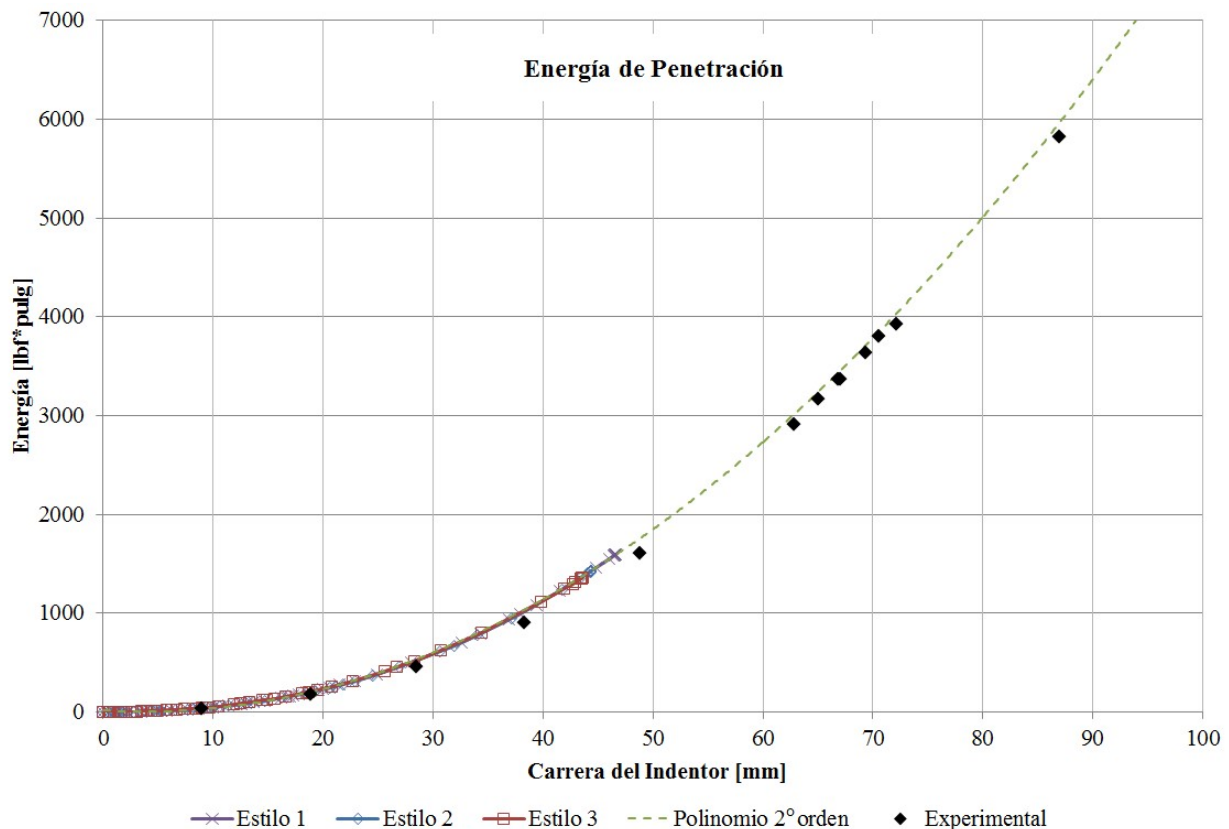
Figura 12: Resultados numéricos y experimentales de Energía de Penetración (*Plunger Energy Test*).

A los fines de validar el modelo de elementos finitos, en la Figura 12 se muestran los resultados numéricos junto con puntos de energía de penetración experimentales obtenidos sobre un neumático con cinturas *Estilo 1* (Tabla 1). A su vez también se grafica un polinomio de 2° orden que ajusta correctamente los resultados numéricos, demostrando también que su extrapolación se correlaciona con resultados experimentales de carreras de penetración superiores (cuasi el doble) a las que se pudieron obtener mediante el modelo de elementos finitos sin remallado.

Considerando al polinomio de orden 2 de la Ec. 3 como función válida para la extrapolación

de resultados de energía de penetración del neumático bajo análisis, el mayor error cometido respecto de los ensayos es menor al 10 %.

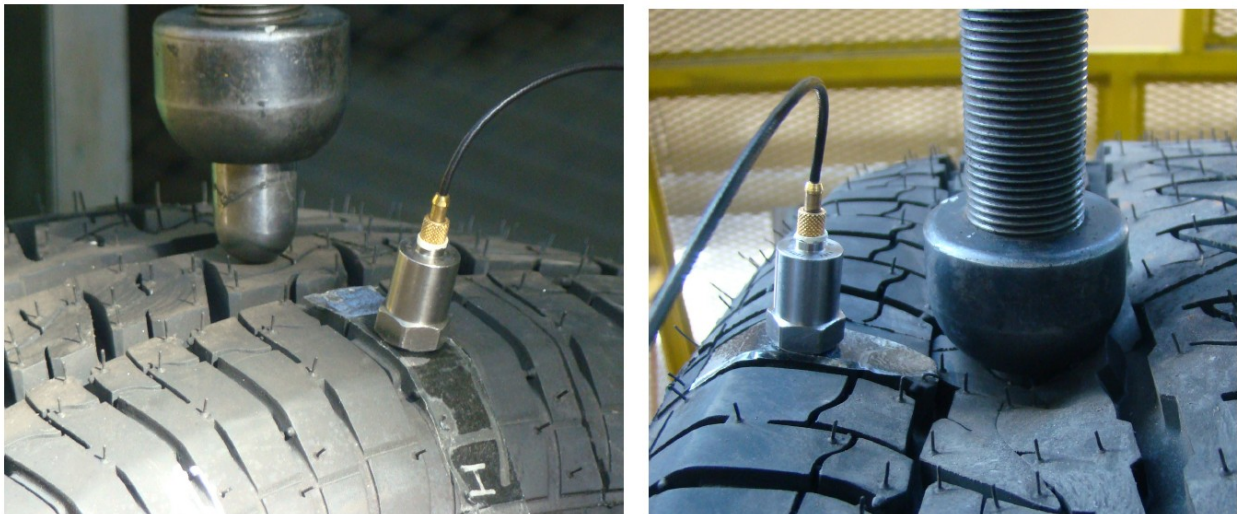
(a) Acelerómetro en Hombro

(b) Ensayo en progreso,  $c \approx 65$  mm

Figura 13: Ensayo de Energía de Penetración Instrumentado

Ante la necesidad de validar la secuencia de rotura obtenida mediante el modelo numérico que determinaba que el primer refuerzo en romper era el 2° pliego y luego las cinturas de acero (Figura 11), se instrumentaron neumáticos con cinturas *Estilo 1* con un acelerómetro colocado en el hombro del rodado tal como se observa en la Figura 13.

En función de los resultados expuestos queda determinado un nuevo método complementario al ensayo de energía de penetración que consiste en instrumentar el mismo con un acelerómetro uniaxial colocado en el hombro de la cubierta (Figura 13) para poder así conocer el momento en el cual se produce la falla de los refuerzos internos, antes del colapso total del neumático.

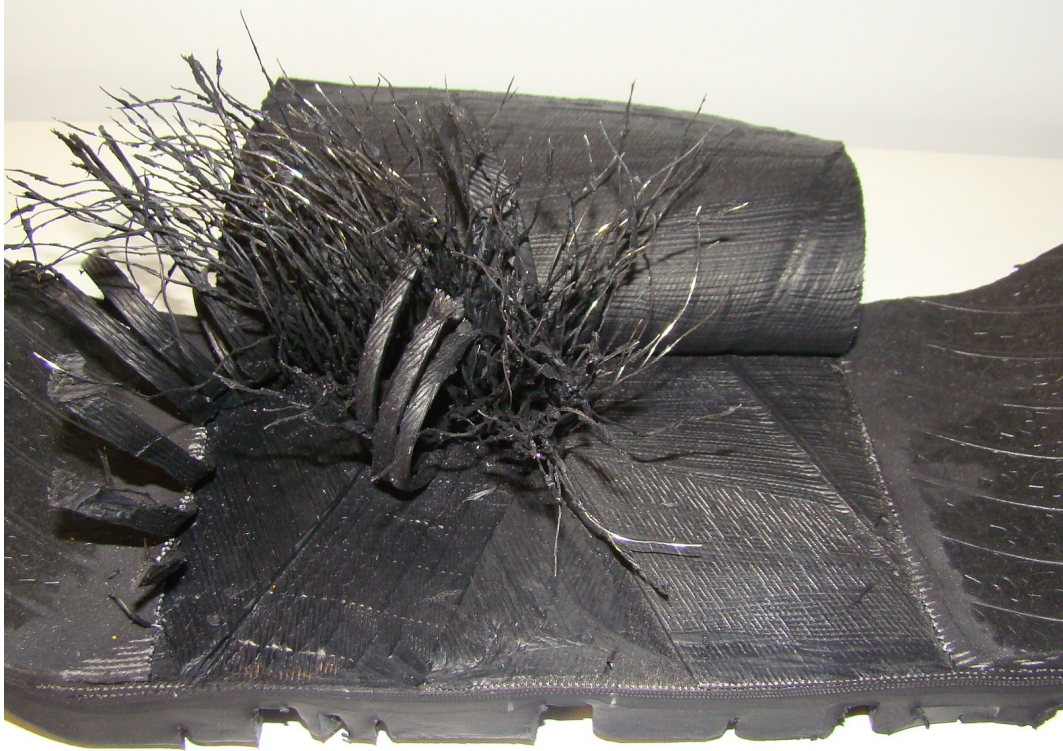
Figura 16: Sector de Cubierta Luego de la Inspección de las Cinturas de Acero

Durante la inspección se pudo corroborar que ambas cinturas de acero se encontraban en perfectas condiciones. En la Figura 16 se puede observar el sector del neumático luego de la inspección.
