EVALUACIÓN OBJETIVA DEL ESPECTRO DEL RUIDO DE FONDO EN AULAS UNIVERSITARIAS

Resumen. Un importante factor a considerar en el estudio del proceso enseñanza-aprendizaje basado en la comunicación oral es el campo sonoro. Elevados valores de nivel de ruido de fondo o tiempo de reverberación en un aula interfieren la comunicación oral generando así una barrera acústica al proceso de aprendizaje. En nuestro país, por lo general, las aulas y pequeños auditorios destinados a dicho proceso han sido construidos sin considerar criterios acústicos. Por otro lado, la norma IRAM 4070 recomienda valores límites del espectro del ruido de fondo para un recinto según la actividad que en él se desarrolle y establece métodos de evaluación mediante un único valor numérico que permite calificar a los ruidos de fondo como aceptables. Del mismo modo, la norma NBR 10152 establece los niveles de ruido compatibles con el confort acústico en diversos ambientes. En este trabajo, se presentan los resultados de la evaluación objetiva del espectro del ruido de fondo medido en aulas de la Facultad Regional Córdoba, Universidad Tecnológica Nacional, República Argentina, siguiendo los criterios de las normas mencio

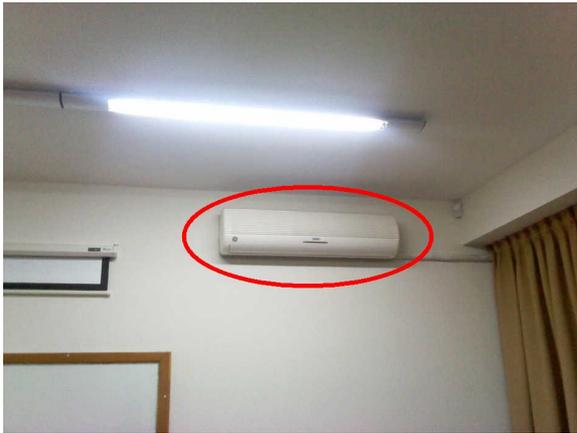
Figura 1: Aula FRC-1.

En la Figura 1 se presenta una imagen de la unidad interior del sistema de aire acondicionado instalado en el aula FRC-1. El aula FRC-2 cuenta con un equipo de similares características.

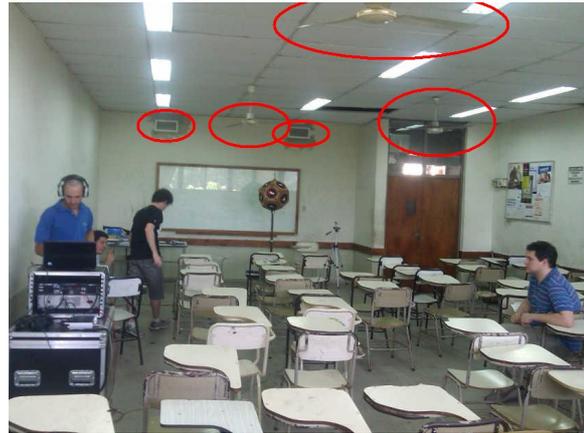
Figura 2: Aula FRC-3.

En la Figura 2 se presenta una imagen donde se puede apreciar 3 de los 4 ventiladores de techo instalados en el aula FRC-3. El aula FRC-5 cuenta con 4 ventiladores de techo de similares características.

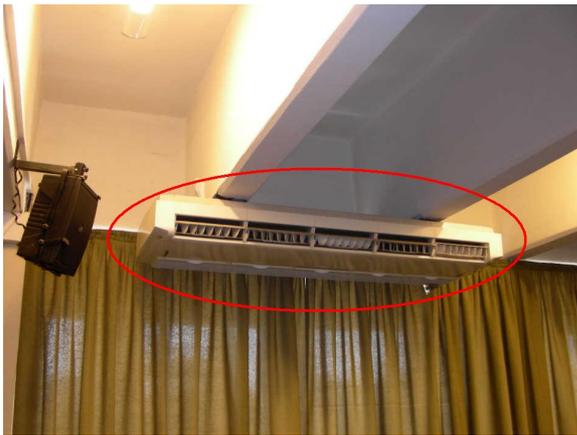
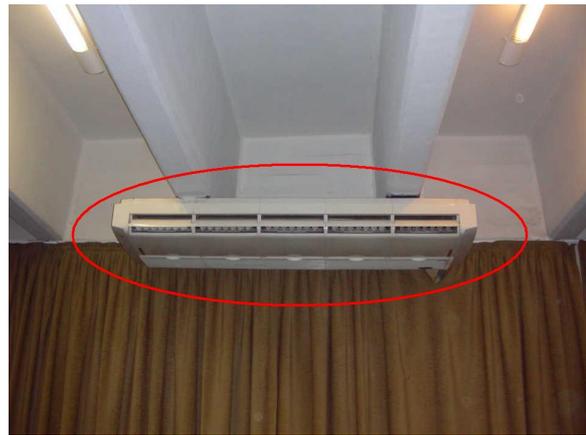
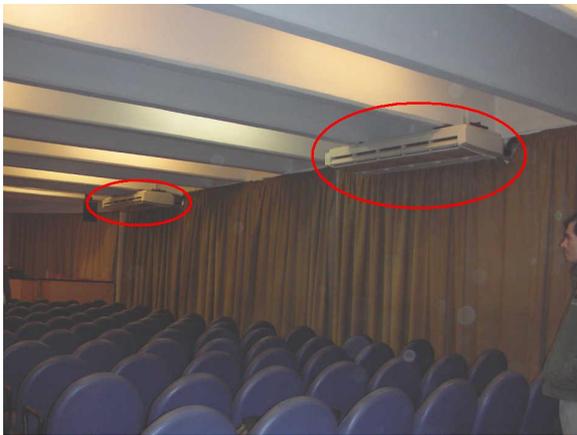
En las Figuras 3 a 5 se muestran en detalle las unidades interiores de los dos equipos de aire acondicionado instalados en el aula FRC-6. En la Figura 6 se muestran las unidades exteriores correspondientes. El aula FRC-4 se encuentra equipada con dos equipos idénticos a los del aula FRC-6.

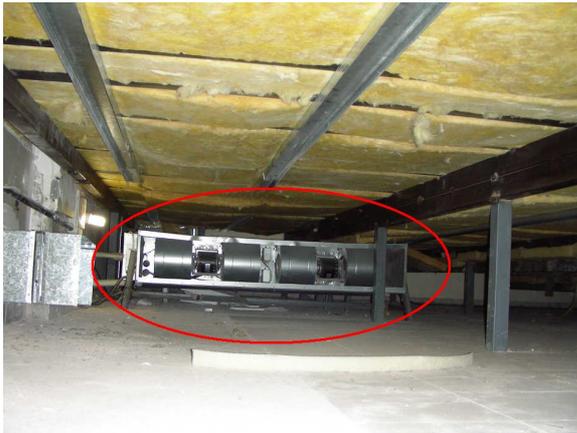
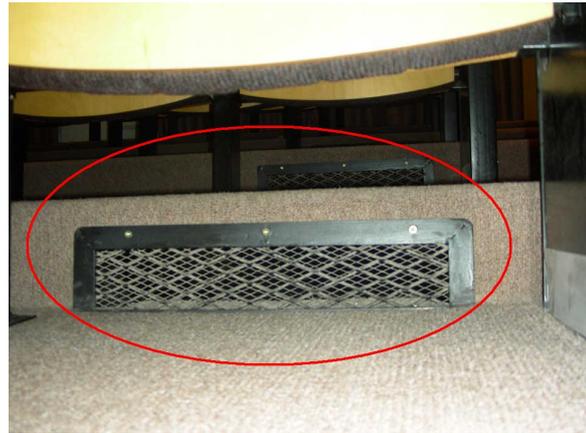
En las Figuras 7 y 8 se muestra la unidad interior del equipo de aire acondicionado para conductos instalado en el aula FRC-7. En la Figura 9 se muestra la unidad exterior del mismo. La unidad interior se encuentra instalada debajo del último de los siete escalones que se pueden apreciar del lado izquierdo de la Figura 10. Los escalones del aula FRC-7 están compuestos de (de arriba hacia abajo): alfombra tipo bucle de 6 mm, ISOLAN de 10 mm, dos placas de fenólico de 25,4 mm cada una y panel rígido de lana de vidrio de 50 mm ACUSTIVER P.

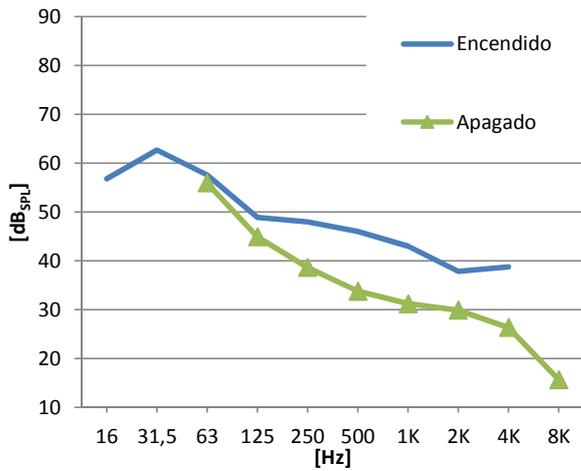
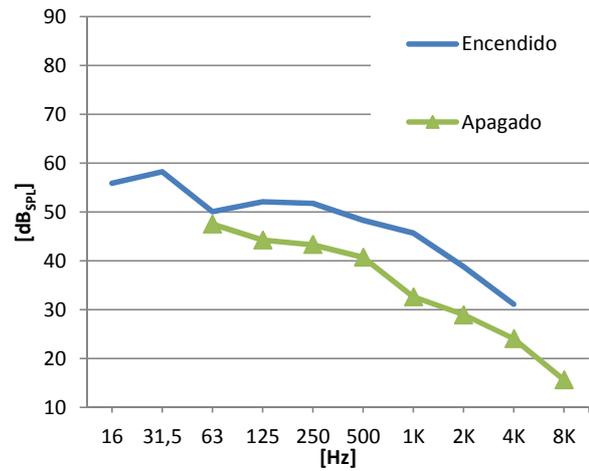
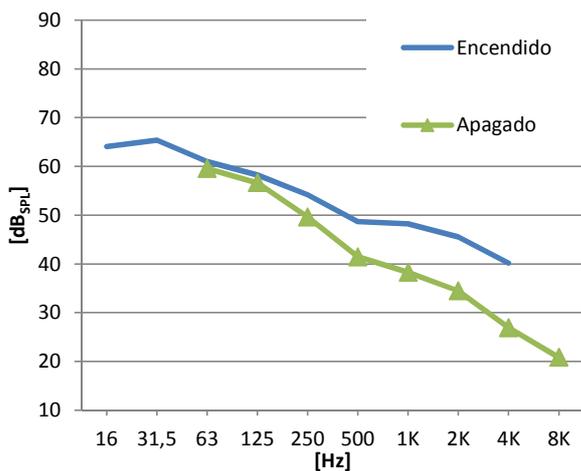
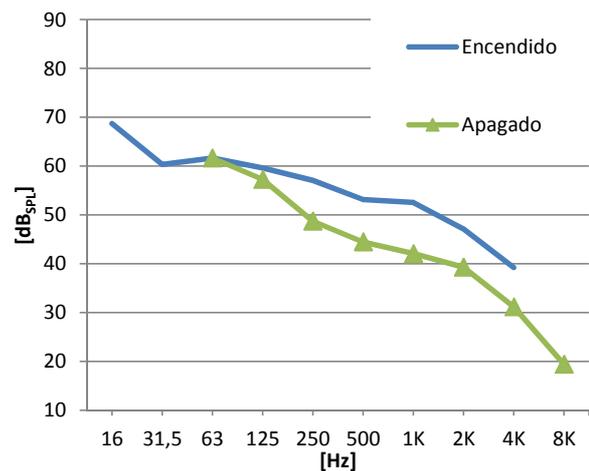
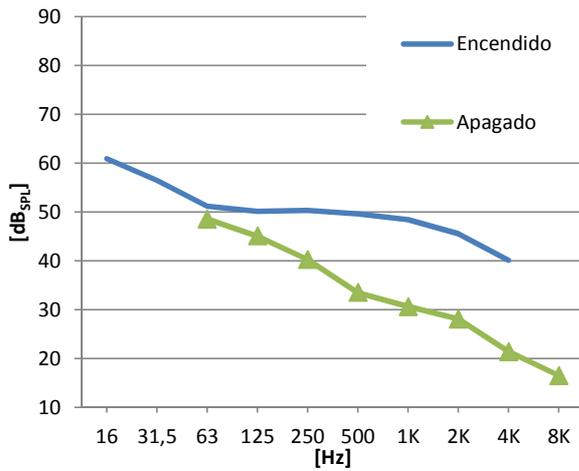
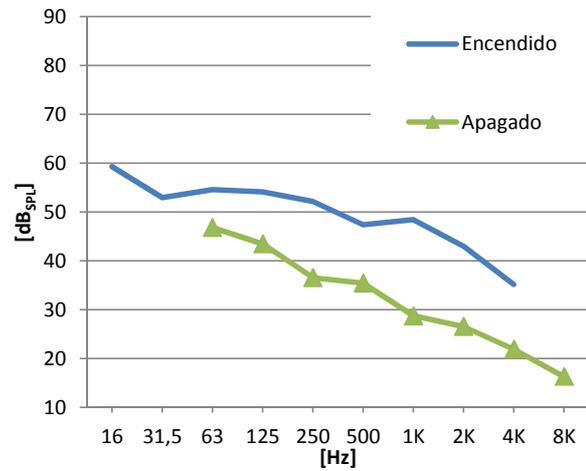
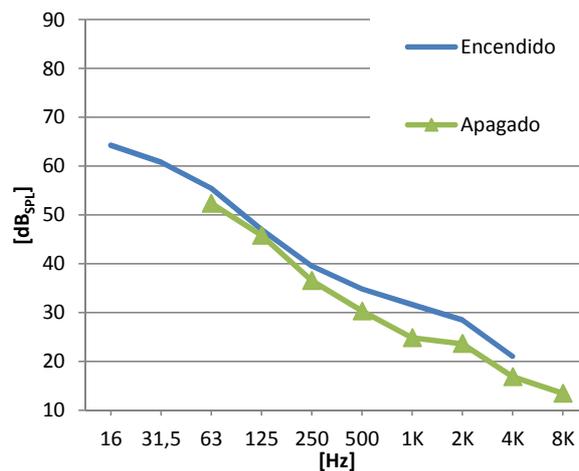
En las Figuras 11 a 17 se presentan en forma gráfica los espectros de ruido de fondo medidos en cada una de las aulas bajo estudio, en la condición de sistemas de ventilación y aire acondicionado encendidos y apagados.

Se observa que los equipos de aire acondicionado de las aulas FRC-1, FRC-2, FRC-4 y FRC-6 afectan significativamente al espectro de ruido de fondo entre las bandas de octava centradas en 125 Hz y 4000 Hz. Además, en el aula FRC-6, este efecto comienza a notarse a partir de la banda de octava centrada en 63 Hz.

El aula FRC-7 cuenta con un sistema de aire acondicionado central que fue instalado con un proyecto acústico previo, logrando que el funcionamiento de dicho sistema no afecte al ruido de fondo del recinto.

En las aulas FRC-3 y FRC-5 el funcionamiento de los ventiladores de techo de 3 aspas también afecta significativamente al espectro de ruido de fondo entre las bandas de octava centradas en 125 Hz y 4000 Hz. Cuando se realizaron las mediciones en las aulas mencionadas, se observó que los ventiladores producían ruido debido a la fricción de sus partes mecánicas además del ruido producido por el flujo de aire.

El espectro de ruido producido por los sistemas de ventilación y aire acondicionado de las aulas FRC-1 a FRC-6 interfiere notablemente en el rango de frecuencias más importantes para

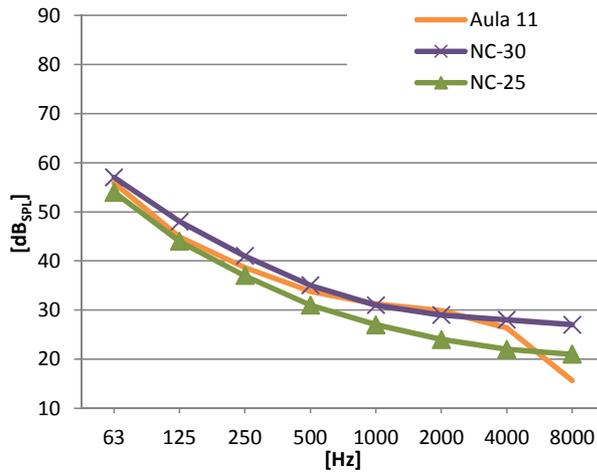
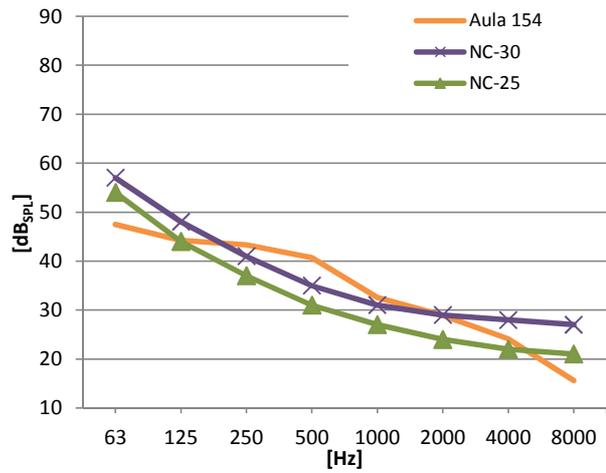
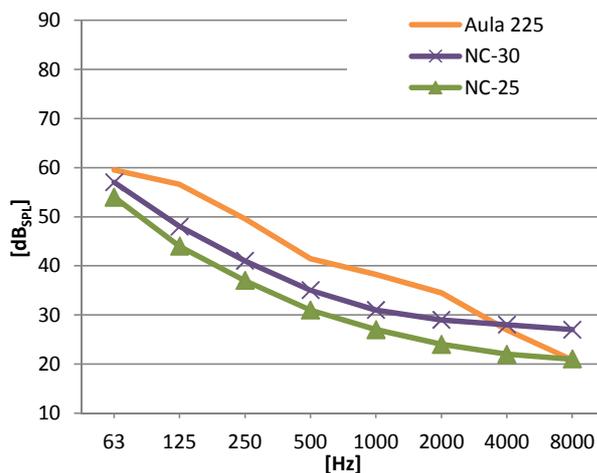
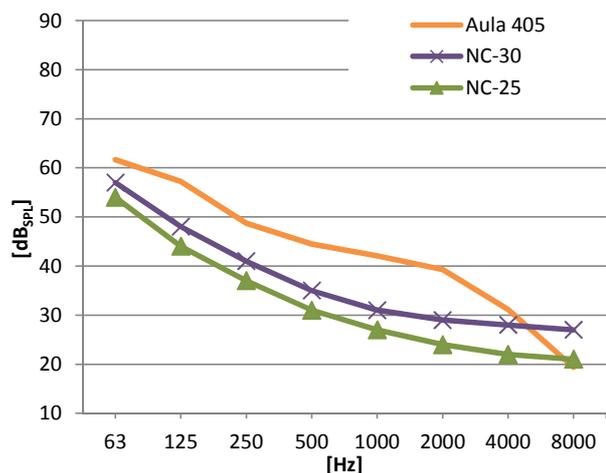
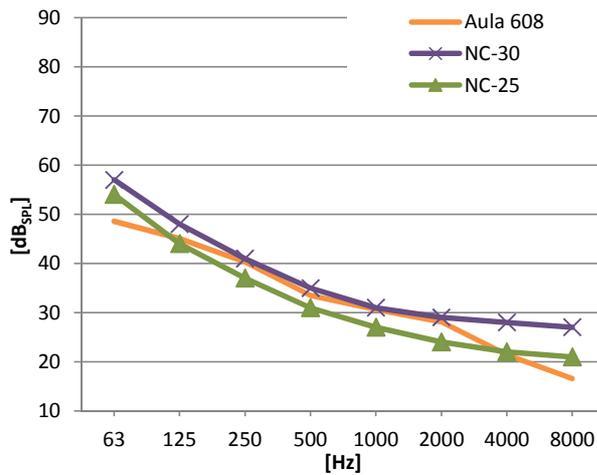
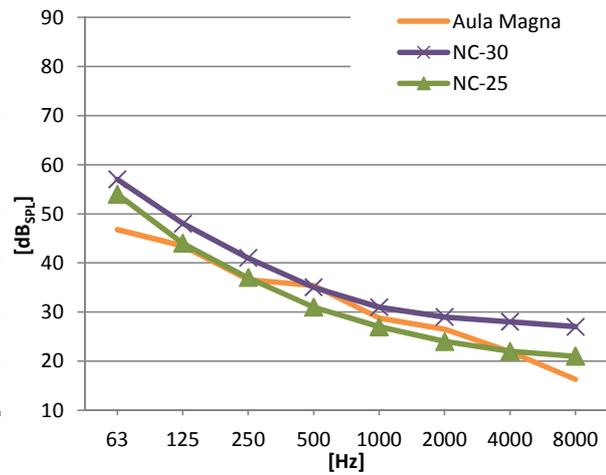
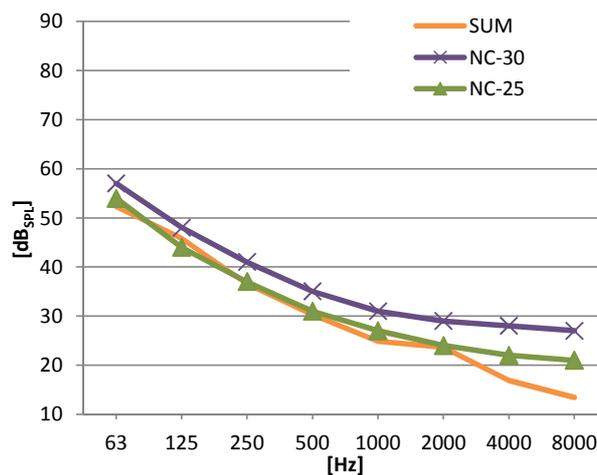
En las Figuras 18 a 24 se presentan los espectros de ruido de fondo medidos en las aulas bajo estudio en la condición de sistemas de ventilación y aire acondicionado apagados. En cada una de las figuras mencionadas, se presenta el espectro de ruido de fondo medido en el aula junto con los perfiles NC 25 y NC 30 a fines de comparación, ya que los mencionados en último término son los que no deben superarse para cumplir con los criterios de la norma IRAM 4070.

En la condición de sistemas de ventilación y aire acondicionado apagados, 2 aulas de la muestra (FRC-5 y 7) cumplen con los criterios de la norma IRAM 4070. Por otro lado, 4 aulas de la muestra (FRC-1, 5, 6 y 7) cumplen con los criterios de la norma NBR 10152 mientras que las aulas restantes (FRC-2, 3 y 4) presentan un espectro de ruido de fondo aceptable según los criterios de la misma.

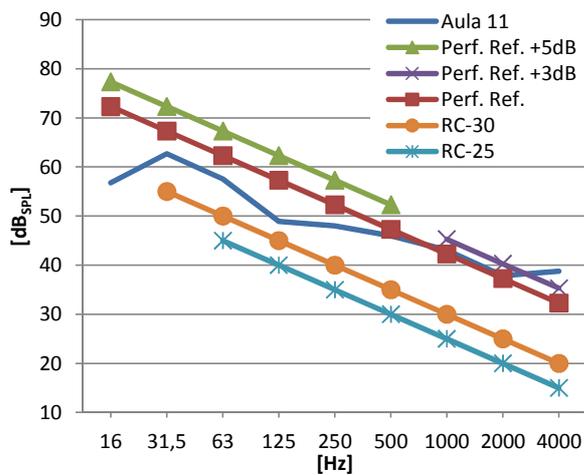
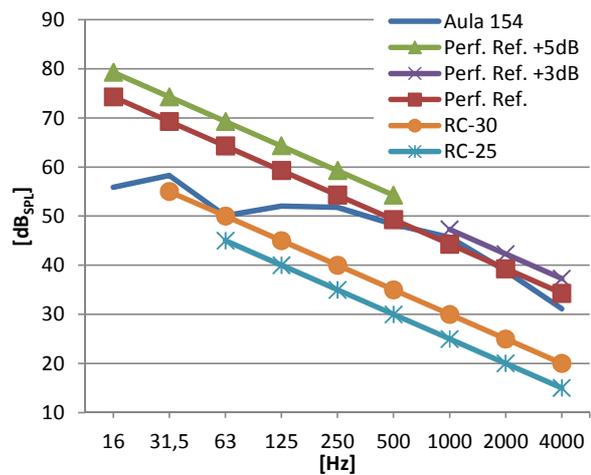
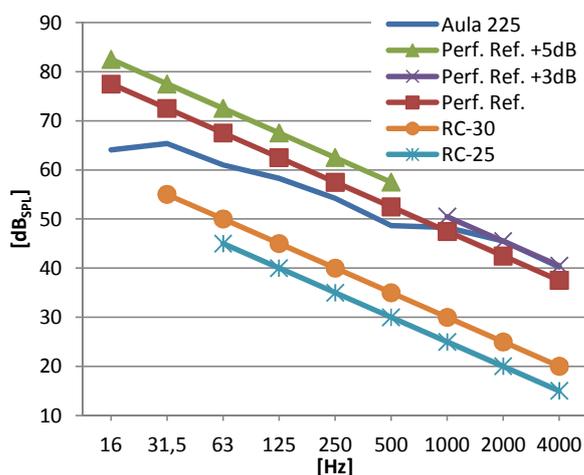
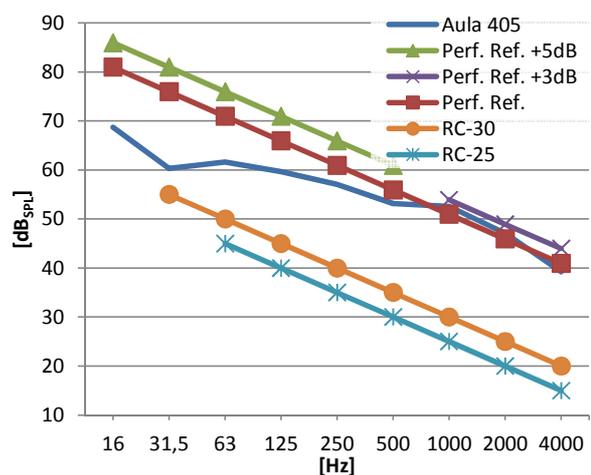
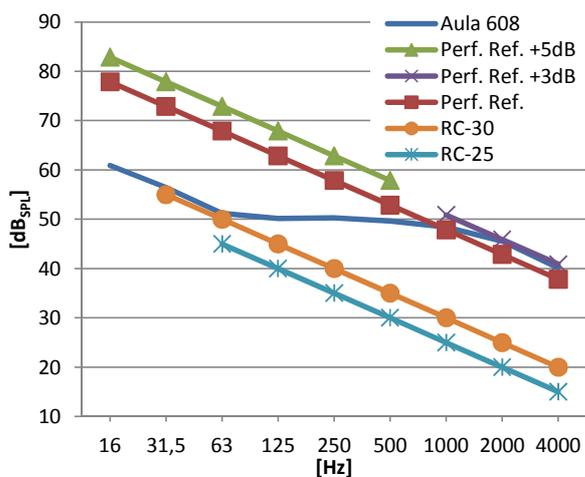
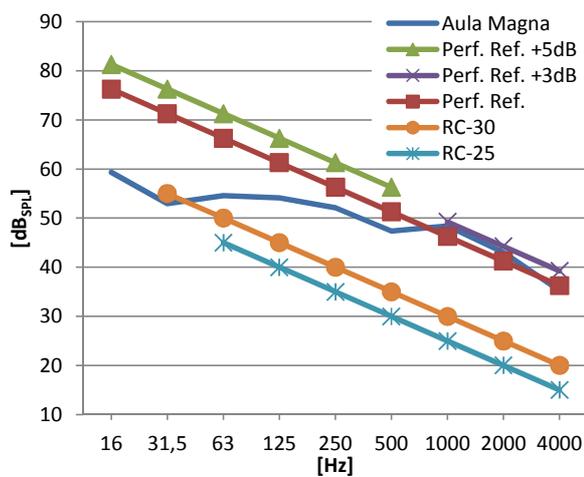
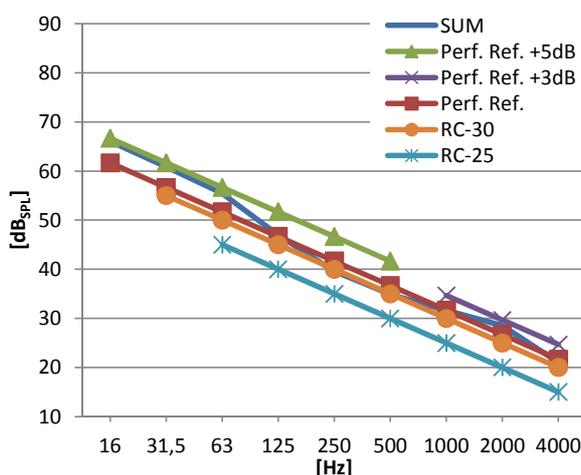
En las Figuras 25 a 31 se presentan los espectros de ruido de fondo medidos en las aulas bajo estudio en la condición de sistemas de ventilación y aire acondicionado encendidos. En cada una de las figuras mencionadas, se presenta el espectro de ruido de fondo del aula, el perfil de referencia y las líneas auxiliares, junto con los perfiles RC 25 y RC 30 a fines de comparación, ya que los mencionados en último término son los que no deben superarse para cumplir con los criterios de la norma IRAM 4070.

En la condición de sistemas de ventilación y aire acondicionado encendidos, ninguna de las aulas de la muestra cumple con los criterios de la norma IRAM 4070.

Ninguno de los recintos bajo estudio cumple con los criterios de la norma IRAM 4070 en cuanto a los perfiles RC. Sin embargo, el aula FRC-7 (RC 31,7 N) podría considerarse aceptable, pero la norma no menciona tal posibilidad.
