## COMPLEMENTARIEDAD DE TÉCNICAS NUMÉRICAS Y EXPERIMENTALES PARA LA EVALUACIÓN DEL COMPORTAMIENTO DINÁMICO DE UN PUENTE

Raúl Bacchiarello<sup>a</sup>, María H. Peralta<sup>a</sup>, Norma L. Ercoli<sup>a</sup>, Leonel O. Pico<sup>a</sup> y  
Salvador La Malfa<sup>b</sup>

**Palabras clave:** Puentes, vibraciones, comportamiento, amortiguamiento, análisis numérico y experimental

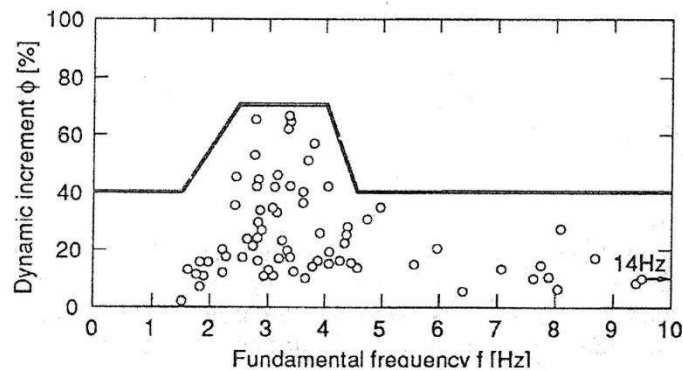
Figura 6: Factor de amplificación dinámica en función de la frecuencia fundamental (Amman 1991)

Estudios efectuados en puentes de hormigón (Amman, 1991), demuestran que, para frecuencias fundamentales entre 1,5 y 4,5 Hz aproximadamente, se produce un fuerte incremento del factor de amplificación dinámica, tal como se indica en la Figura 6.

El Puente Sarmiento analizado en el presente trabajo posee una frecuencia predominante de 3,2 Hz que se encuentra en el intervalo de mayor respuesta dado el incremento del factor de amplificación dinámica, (Amman, 1991), Figura 6, lo cual justifica la elevada flexibilidad del sistema.

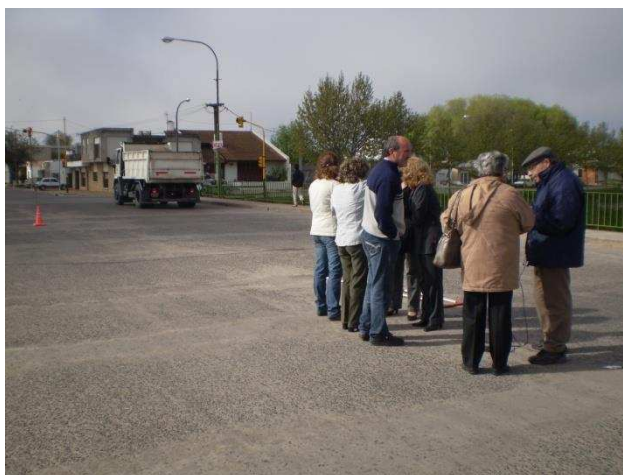
Figura 10: Tablero de Puente en instancia de medición en 2007

En el año 2007 el Puente no contaba con el separador de tránsito por lo cual el tablero se encontraba sin intervención según se muestra en Figura 10.

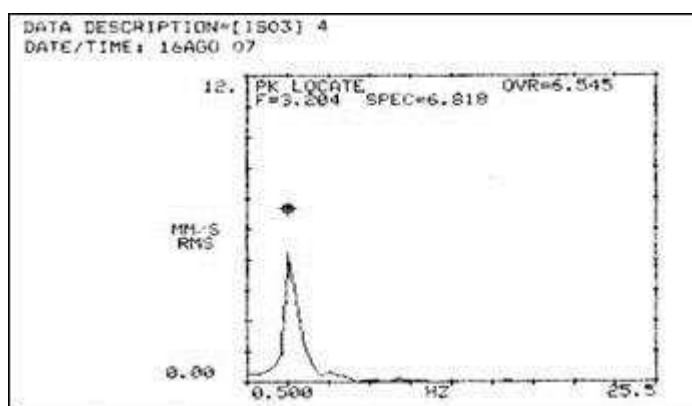
Figura 13: Frecuencia predominante del Puente Sarmiento 3,2 Hz

Como resultado de las mediciones realizadas, cuando el Puente Sarmiento es excitado por el tránsito vehicular la **frecuencia** predominante fue de 3,2 Hz en el centro del vano central, cuyo registro se observa en la Figura 13.

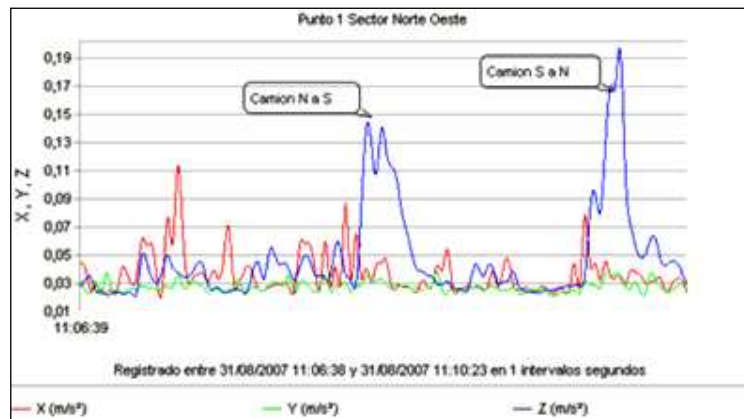
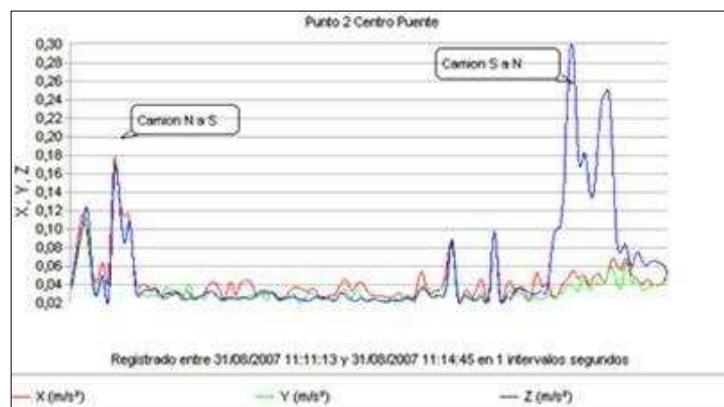
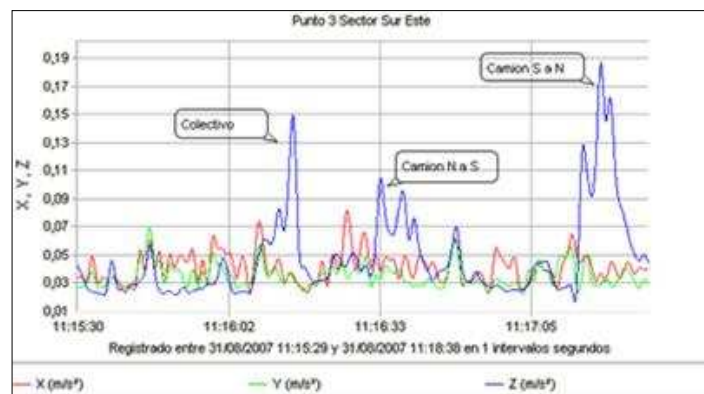
Tal cual se describió en cada uno de los puntos de medición (1, 2 y 3) se registraron las mediciones experimentales en términos de aceleraciones vibratorias, del puente en las tres

direcciones, debida al tránsito normal y a la circulación del camión testigo, según se muestra en Figuras 14 a 16. El tiempo de registro continuo en cada punto fue de aproximadamente 48 s, lapso suficiente como para permitir la circulación del camión de prueba en ambas direcciones. Y también se registró la velocidad vibratoria en los puntos indicados, siendo las correspondientes al punto 2 las que se muestran en Figura 17.

Los resultados experimentales obtenidos en las evaluaciones del año 2007 (Peralta et al 2008), permitieron observar una notable diferencia en los valores de las aceleraciones verticales, en los diferentes puntos medidos según el camión testigo ingrese de S-E a N-O o de N-O a S-E. Los valores de todas las mediciones efectuadas superaron los límites indicados para ambos sentidos de circulación. La diferencia indicada estuvo justificada por un desnivel que existía, en el momento de las mediciones, en el acceso S-E entre las losas de aproximación y la losa que constituye el tablero del puente, lo que provocaba un impacto del vehículo sobre el tablero en el momento del acceso al puente. Esto motivó la recomendación de adoptar medidas que salven el mencionado desnivel, lo cual fue realizado.

Mediciones posteriores a las reparaciones efectuadas permitieron corroborar la influencia del mencionado desnivel en el comportamiento estructural. No obstante, la respuesta para tránsito pesado continuó estando fuera de los rangos admisibles de velocidades, por lo que se recomendó limitar el tránsito en el puente a tránsito liviano, lo cual fue atendido mediante la colocación de limitadores de altura en ambos accesos al puente.

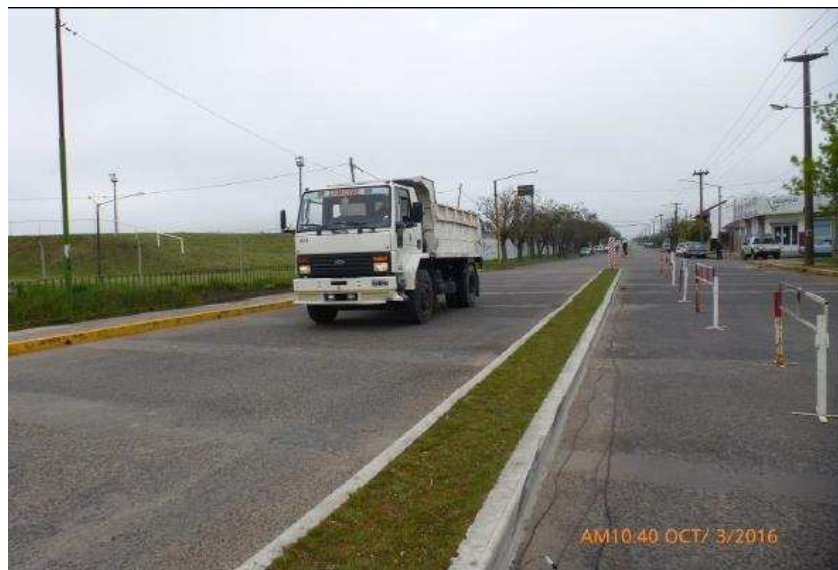
Figura 18: Tablero del puente con separador en instancia de medición en 2016

Al igual que en las evaluaciones previas, la implementación computacional de los modelos numéricos se efectuó en el mismo software de Elementos Finitos, utilizando elementos tipo sólidos isoparamétricos de 8 nodos con interpolación lineal y realizando análisis modal. El material empleado corresponde a un hormigón con densidad  $2400 \text{ kg/m}^3$ , módulo elástico de  $2,07 \cdot 10^{10} \text{ N/m}^2$  y módulo de Poisson de 0,15. Se consideró en el modelo la incorporación del separador colocado en el eje longitudinal del puente según lo observado en Figuras 18 y 19. Para la incorporación del separador al modelo numérico se utilizaron los mismos elementos que para el tablero de hormigón con las siguientes características del suelo: densidad  $1630 \text{ kg/m}^3$ , módulo de Poisson 0,15; módulo elástico longitudinal  $E=4776 \text{ kg/cm}^2$ , módulo elástico transversal  $G=2083 \text{ kg/cm}^2$

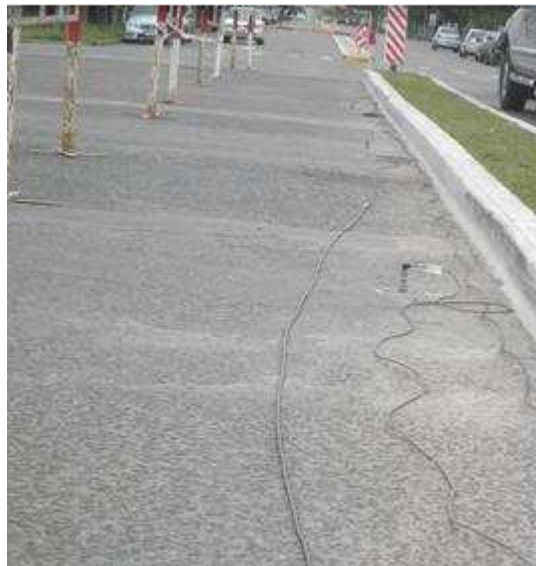
Los 8 puntos de medición fueron distribuidos en forma simétrica cada 6 metros sobre toda la extensión del puente. En dichos puntos se colocaron los acelerómetros que se los identificó con el N°1 al 8, correspondiendo el N°1 al sector de ingreso S-E, luego en orden creciente hacia el N-O, según se muestra en las Figuras 21 y 22.

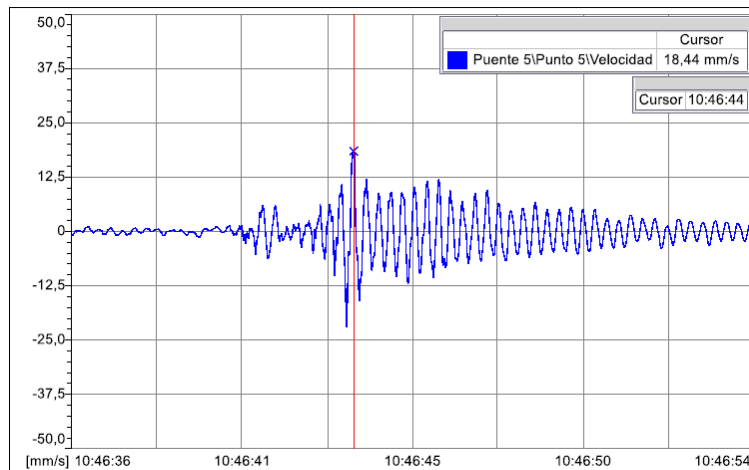
La Tabla 2 muestra los resultados de amplitudes de velocidades vibratorias  $X_N$  y  $X_{N+1}$  en mm/s RMS, de decremento logarítmico  $\delta$  y de *amortiguamiento*  $\zeta$  obtenidos según los registros de Figuras 24 y 25.

Puente Sarmiento 2016	
$X_N$	18,44
$X_{N+1}$	11,94
$\delta$	0,43463
$\zeta$	0,06934

Comparando los resultados de amortiguamiento obtenidos, es notable el aumento del mismo en un orden de magnitud, entre el puente sin y con separador respectivamente. La contrastación numérica requiere el análisis de la respuesta dinámica, para lo cual se debe calibrar el modelo numérico con el amortiguamiento del material hormigón y del material suelo, instancia que se encuentra actualmente en desarrollo y que permitirá evaluar esta circunstancia del cambio de amortiguamiento estructural.
