DETERMINACIÓN DEL COEFICIENTE DE MAYORACIÓN DE CARGA ESTÁTICA PARA CUANTIFICAR EL IMPACTO DE UN VEHÍCULO EN UNA ESTRUCTURA

María H. Peralta^a, Leonel O. Pico^b, Norma L. Ercoli^a

^aÁrea de Estructuras, Departamento de Ingeniería Civil y Agrimensura, Universidad Nacional del Centro de la Provincia de Bs. As., Avda. Del Valle 5737, 7400 Olavarría, Bs. As. Argentina
mperalta@fio.unicen.edu.ar, <http://www.fio.unicen.edu.ar>

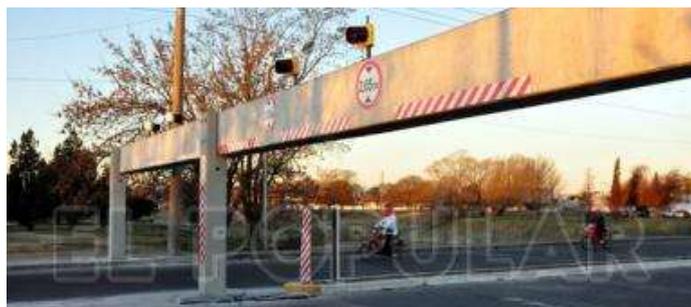
Figura 1: Vista general de la estructura del limitador colocada sobre el puente.

La estructura evaluada es un limitador de altura de hormigón armado cuya resistencia característica es 21 MPa, que se muestra en la Figura 1. La estructura fue premoldeada en taller y montada en el lugar. Está formada por vigas de hormigón armado, de dos tramos independientes con luces entre centros de apoyo de 11,20 m y 8,80 m, respectivamente. Ambos tramos son de sección tipo L de 0,50 m × 0,80 m × 0,15 m Figura 2. Las vigas están apoyadas en tres columnas de hormigón armado, de sección 0,40 m × 0,40 m, ubicadas en los extremos de viga y un apoyo central donde apoyan ambos tramos. La altura de las columnas es de 3,45 m sobre el nivel de terreno. La sujeción de cada viga a cada columna está dada por dos medios de unión horizontales (Figuras 2 y 3), que consiste en una barra roscada de $\frac{3}{4}$ " y 0,40 m de longitud, tuerca hexagonal y arandela de diámetro 0,09 m, espesor 4 mm y agujero interior de 0,02 m. La barra roscada se encuentra sin adherencia con el hormigón, dentro de agujeros rectangulares de 0,03 m × 0,07 m realizados en la columna.

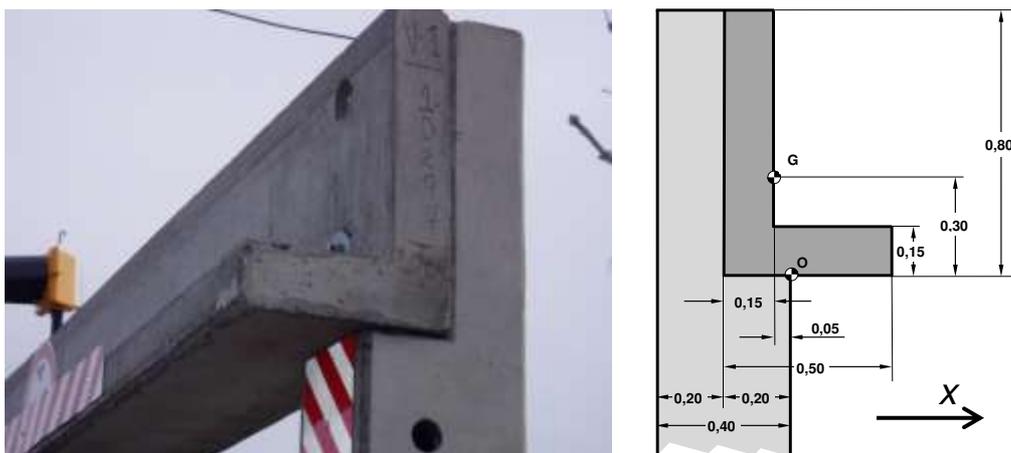
Figura 2: Detalle de la viga y apoyo en columna correspondiente a apoyo extremo y dimensiones en m.

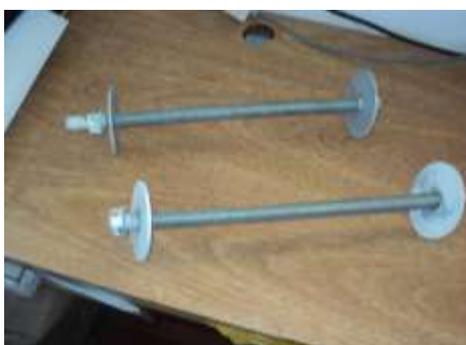
Figura 3: Vista del medio de unión colocado.

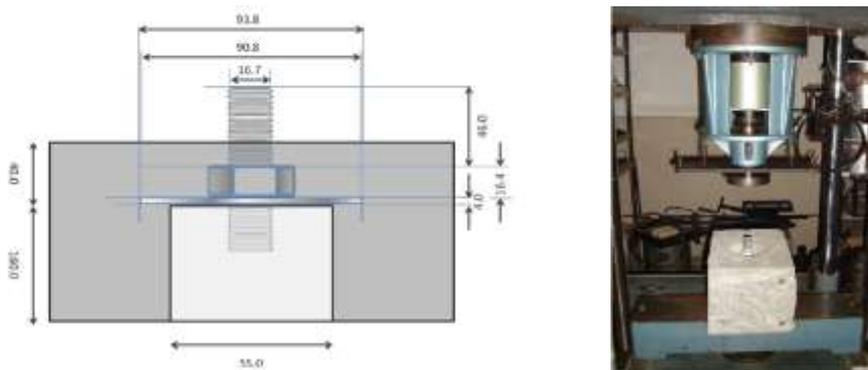
Figura 4. Esquema de la disposición del medio de unión y materialización del ensayo.

1. Ensayo de penetración del conjunto barra roscada-tuerca-arandela en una unión estructural de hormigón viga-columna, para evaluar y cuantificar la carga de falla del medio de unión, según se muestra en la configuración de la Figura 4.
2. Ensayos experimentales para la caracterización del material de las arandelas: determinación de la composición química del material para establecer el tipo de acero.
3. Ensayos experimentales para la determinación del límite elástico del material de la arandela y la curva tensión-deformación.

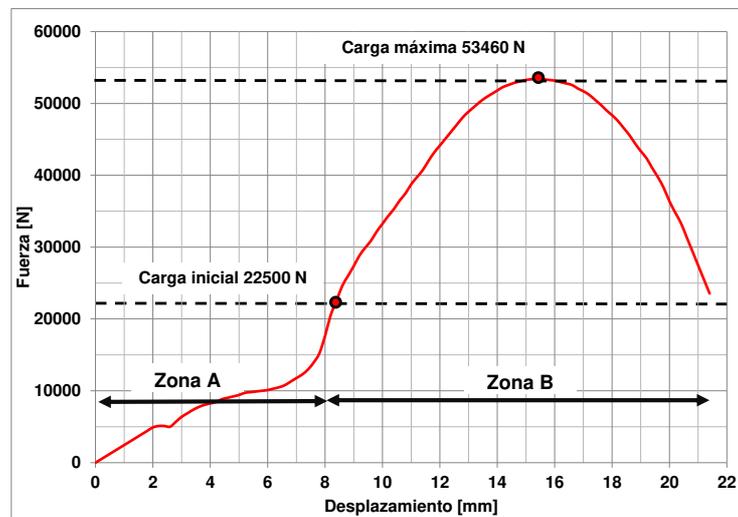
Figura 5. Ensayo de fuerza en función del desplazamiento del medio de unión.

En el ensayo de penetración del conjunto barra roscada-tuerca-arandela en una unión estructural de hormigón viga-columna se determinó que la arandela es el elemento que se deforma, con una carga de inicial de 22500 N que se muestra en la Figura 5. En el ensayo se pudo observar que no hay evidencia de deformación en la tuerca y en la barra roscada. El patrón de deformación muestra que la tuerca produce troquelado sobre la arandela, replicando sobre ésta la forma hexagonal, como se muestra en la Figura 6. El proceso de deformación finaliza con una carga máxima de 53460 N (Figura 5), cuando la barra roscada y la tuerca atraviesan completamente la arandela, como se aprecia en la Figura 6.

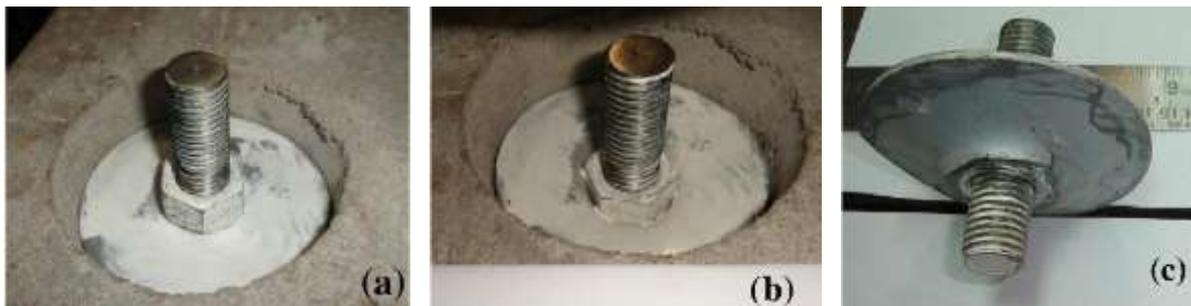
Figura 6. Medio de unión: a) antes del ensayo; b) y c) después del ensayo.

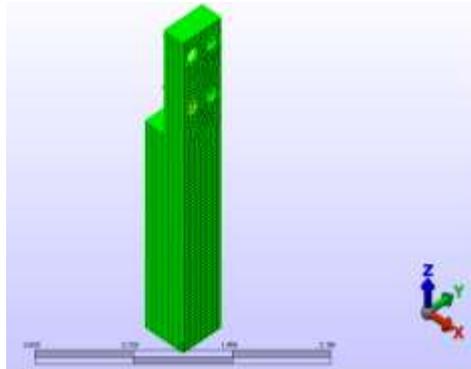
Figura 7. Malla de elementos finitos del modelo global de columna con medio de unión.

En la Figura 7 se muestra el modelo numérico-computacional global del medio de unión con la columna y en la Figura 8 se indica el detalle de la modelización del sector

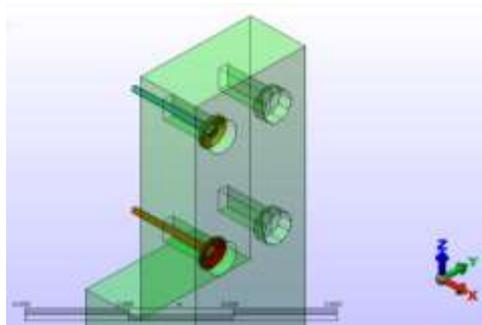
Figura 8. Detalle de modelización de la unión viga-columna.

correspondiente al medio de unión con sus componentes: barra roscada, tuerca y arandela.

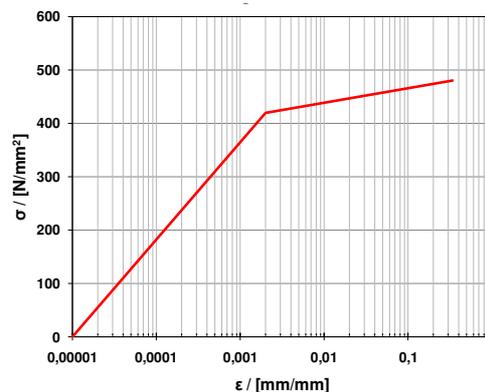
- Fluencia: deformación de 0,2% (0,002 mm/mm) y tensión de 420 MPa.
- Rotura: deformación de 34% (0,34 mm/mm) y tensión de 480 MPa.

Figura 9. Curva tensión-deformación del acero de la arandela.

La Figura 9 muestra la curva tensión-deformación adoptada para el material de la arandela simulada en el modelo numérico. Los parámetros del modelo material se obtuvieron a partir de los resultados experimentales descritos anteriormente.

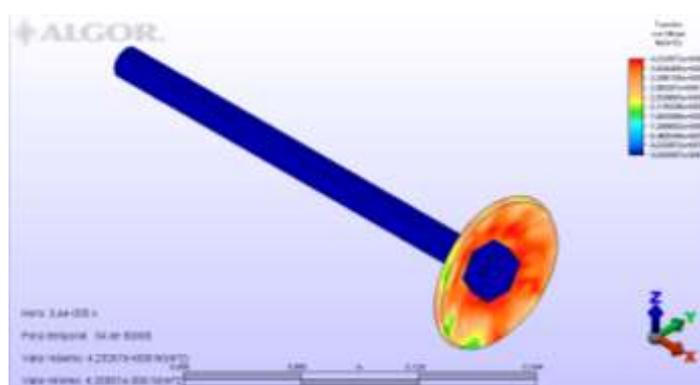
Figura 10. Tensiones en el medio de unión según criterio de Von Mises, en N/m^2 .

En la Figura 10 se muestran los estados tensionales obtenidos del análisis numérico en el medio de unión y sus componentes: barra roscada, tuerca y arandela.

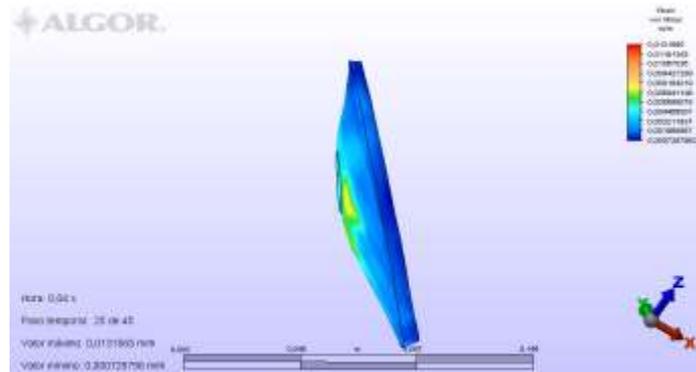
Figura 11. Deformaciones según criterio de Von Mises en mm/mm. El material de la arandela se encuentra en fluencia.

En las Figuras 11 y 12 se muestran los estados tensionales y de deformación de la arandela, según el criterio de Von Mises. Del análisis de los resultados numéricos obtenidos se puede afirmar que la arandela presenta zonas con deformaciones cuyo valor máximo es 1,31 % (0,013 mm/mm), lo cual indica que el material se encuentra en fluencia, según el diagrama tensión-deformación de la Figura 9. Del análisis de tensiones obtenidas numéricamente, cuyo valor máximo es $4,18 \cdot 10^8 \text{ N/m}^2$ (418 MPa) se puede afirmar que la arandela presenta zonas

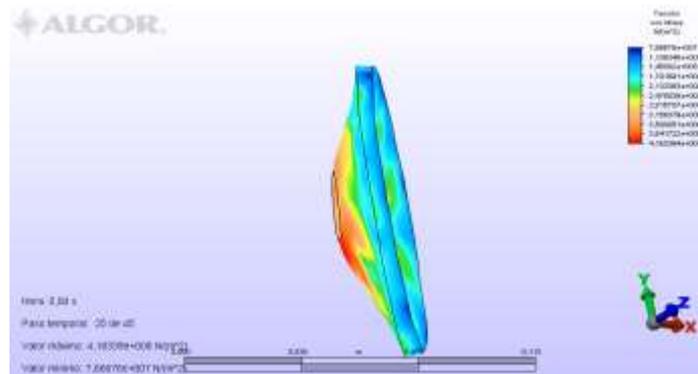
Figura 12. Tensiones según criterio de Von Mises en N/m^2 . El material de la arandela se encuentra en fluencia.

con tensiones que alcanzan la fluencia del material, según el diagrama de tensión-deformación de la Figura 9.

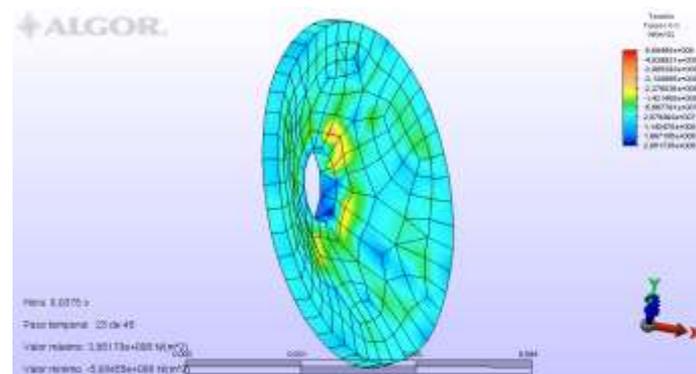
Figura 13. Tensiones σ_{xx} en N/m^2 . Valor máximo: $5,69 \cdot 10^8 N/m^2$ (569 MPa). Se supera el valor de tensión de rotura.

En las Figuras 13 a 15 se muestran los estados tensionales del tensor de tensiones en las tres direcciones x , y , z , (tensiones máximas), observándose que hay sectores de la arandela que alcanzan y superan los valores de tensiones límites mostrados en la Figura 9, en concordancia con el ensayo experimental.

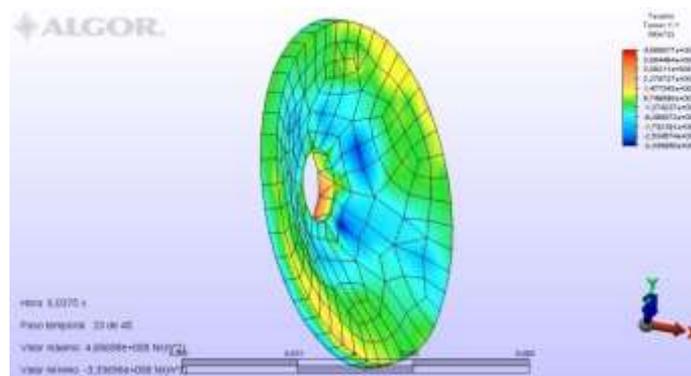
Figura 14. Tensiones σ_{yy} en N/m^2 . Valor máximo: $4,69 \cdot 10^8 N/m^2$ (469 MPa).
Se supera el valor de la tensión de fluencia.

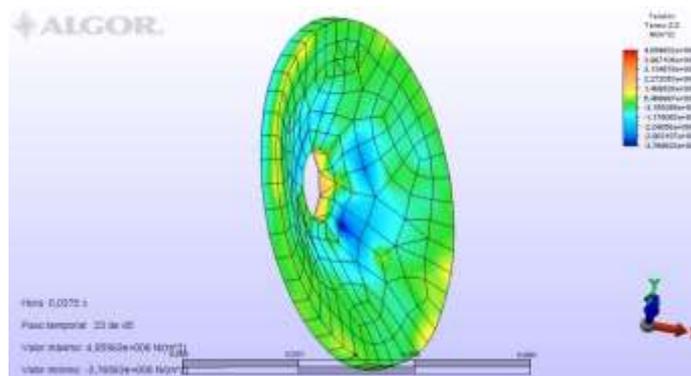
Figura 15. Tensiones σ_{zz} en N/m^2 . Valor máximo: $4,86 \cdot 10^8$ (486 MPa).
Se alcanza el valor de tensión de rotura.

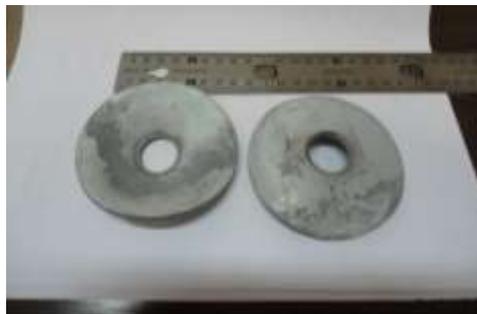
El análisis de distribución de tensiones obtenidas mediante la resolución del modelo numérico permite afirmar que la zona de mayores esfuerzos en la arandela se corresponde con la zona de contacto con la tuerca. Esto está de acuerdo con los resultados obtenidos en el ensayo experimental de las arandelas y con la información visual dada por la fotografía de las arandelas deformadas después del impacto y del colapso de la estructura, como se muestra en la Figura 16.

Figura 16. Estado de las arandelas pertenecientes al medio de unión después del impacto del móvil.
Fotografía aportada por la Municipalidad de Olavarría.

Este escenario de impacto, considerado como una situación de mínima energía necesaria para el colapso estructural, genera estados de tensiones y de deformaciones en la arandela que justifican el mecanismo y forma de falla del medio de unión colocado. Este comportamiento se caracteriza por el aplastamiento de la arandela, su fluencia y su posibilidad de atravesar el agujero de hormigón existente en la viga y en la columna, con la consecuente pérdida de equilibrio y caída de la viga.
