## VERTEDERO DE PIEDRA DEL ÁGUILA: ANÁLISIS DEL CAUSAL DE FISURACIÓN EN LAS PILAS

Ing. Javier Buraschi<sup>a,b</sup>

**Keywords:** Presa, Fisuras, Hormigón

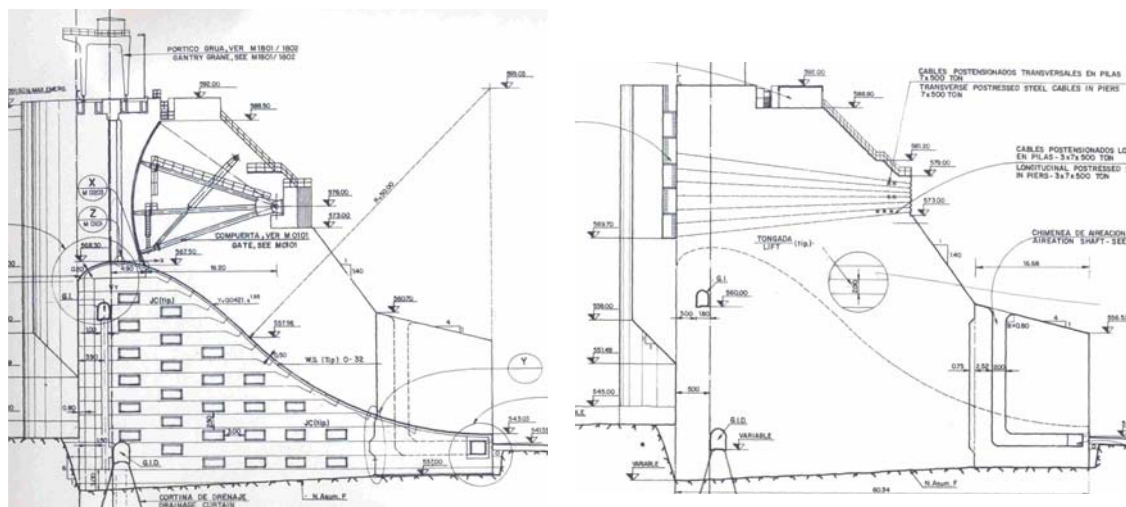
Figura N° 1: Perfil de la Pila del Vertedero y sistema de tesado

Las compuertas son accionadas mediante servos oleohidráulicos, pivoteando alrededor de un cojinete rígidamente anclado a la estructura de las pilas a través de una “viga gorrón”. El empuje ejercido sobre las compuertas es transmitido así a las pilas a través de la viga gorrón la cual es soportada mediante un sistema de cables postesados que transfieren los esfuerzos hacia su cara de aguas arriba, generando un ambiente de compresión que contrarresta la tendencia al arrancamiento generada por el empuje ejercido sobre el gorrón (Ver Figura N° 1).

El sistema postesado principal de cada pila consiste en 21 cables distribuidos en 3 planos verticales paralelos, con 7 cables por plano. Cada cable fue alojado en el interior de una vaina -posteriormente inyectada con lechada cementicia- y tensionado por gatos hidráulicos desde el pozo de tesado (aguas arriba) y en la viga gorrón (aguas abajo) hasta una carga inicial de 426 Tn , resultando en una fuerza total de 8946 Tn por cada pila.

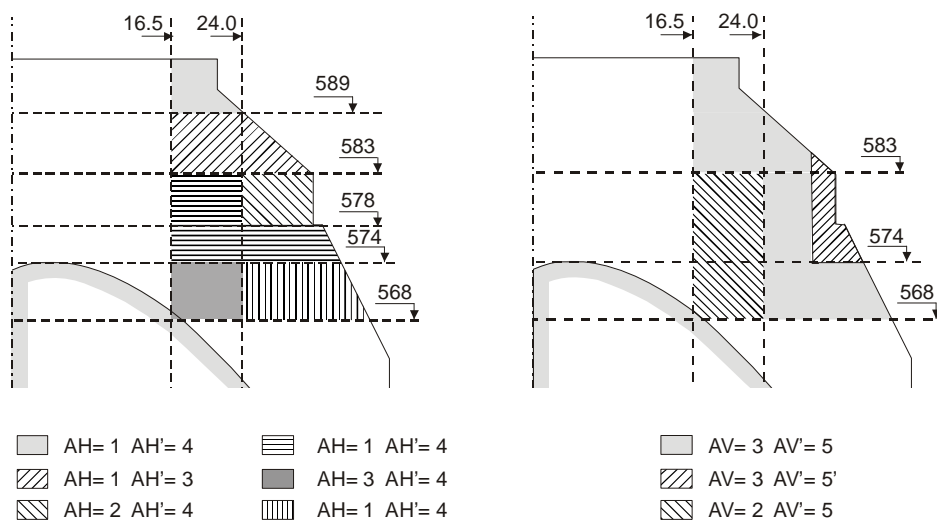
Figura N° 4: Esquema de Distribución de armaduras Horizontal y Vertical.

Por otra parte, en la Figura N° 4 y en la Tabla N° 1 se consigna el esquema simplificado adoptado para la distribución de armaduras, el cual se ajusta razonablemente a aquella especificada en los planos. En su confección se han considerado con particular detalle las armaduras del sector aledaño al gorrón, en el cual se desarrollan las fisuras observadas en las caras de las pilas.
