MODELADO DE CORROSIÓN POR PITTING EN ÁRBOL DE MANDO DE MOLINO MEDIANTE MEF

MODELLING OF PITTING CORROSION ON MILL DRIVE SHAFT USING MEF

Adrian O. Flamant, Carlos A. Bello, Valeria S. Simo, José Henkes y Gabriela A. Julian

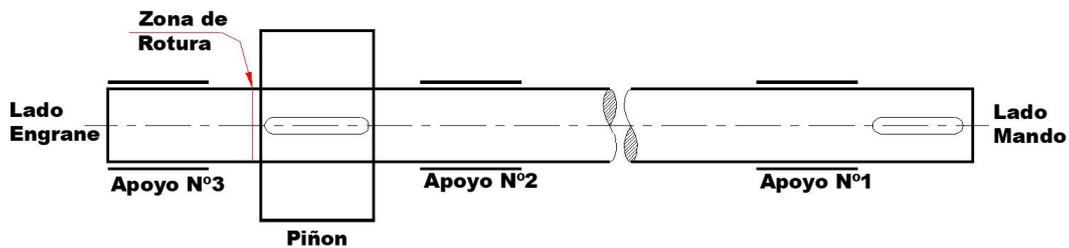
Figura 1: Configuración del montaje del árbol de transmisión.

El árbol de mando tiene tres apoyos, en el extremo del reductor hay un acoplamiento e inmediatamente un apoyo, en el otro extremo los apoyos entre los cuales va montada una rueda dentada que es la que transmite el par a la corona del cuerpo del molino, el esquema del montaje (véase la Fig. 1).

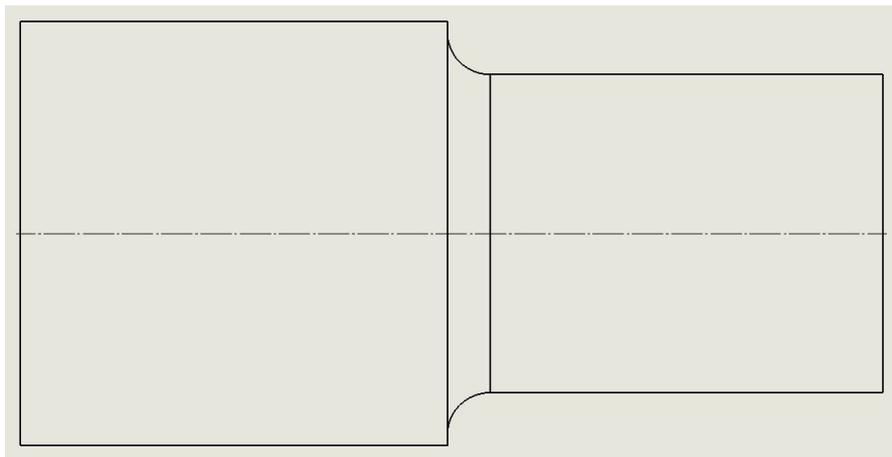
Figura 6: Geometría utilizada para el análisis por elemento finito.

Para la construcción del modelo se optó por una pieza con una discontinuidad similar a la del eje estudiado (véase la Fig. 6).

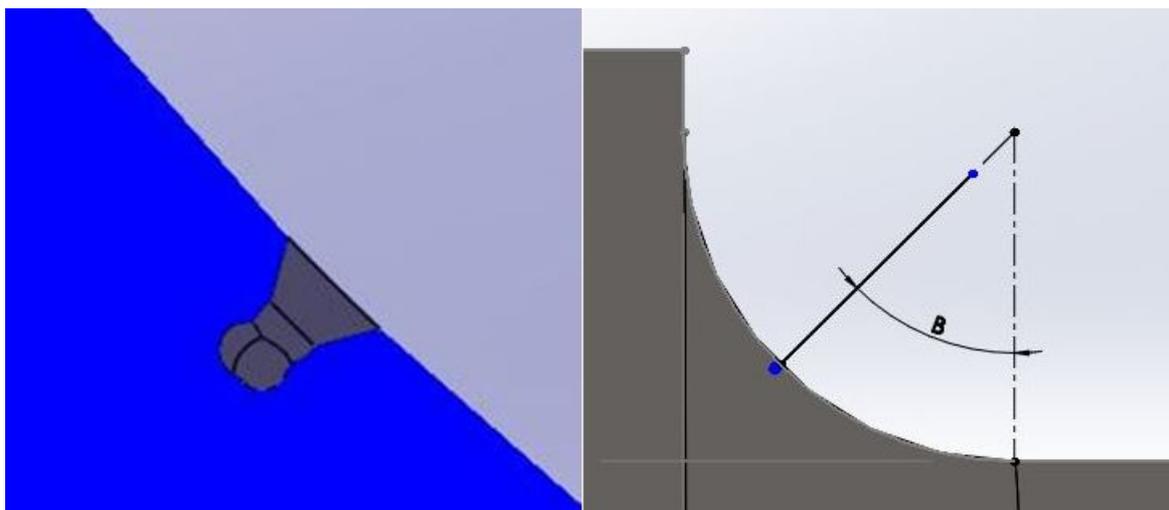
Figura 7: Detalle del pitting y ubicación del pitting en el acuerdo.

Se estudiaron dos casos, uno estudiando las tensiones sin la discontinuidad del pitting de corrosión para tomar de referencia y otro modelo donde se introdujo la discontinuidad de oxidación. El pitting se realizó de dimensiones de $0,1\text{mm}$ y forma incisivo y luego de punto triple correspondientes a los que en la realidad se presentan típicamente (véase la Fig. 7). Para este estudio se fue variando la ubicación de la discontinuidad en distintos lugares sobre el acuerdo del escalón.

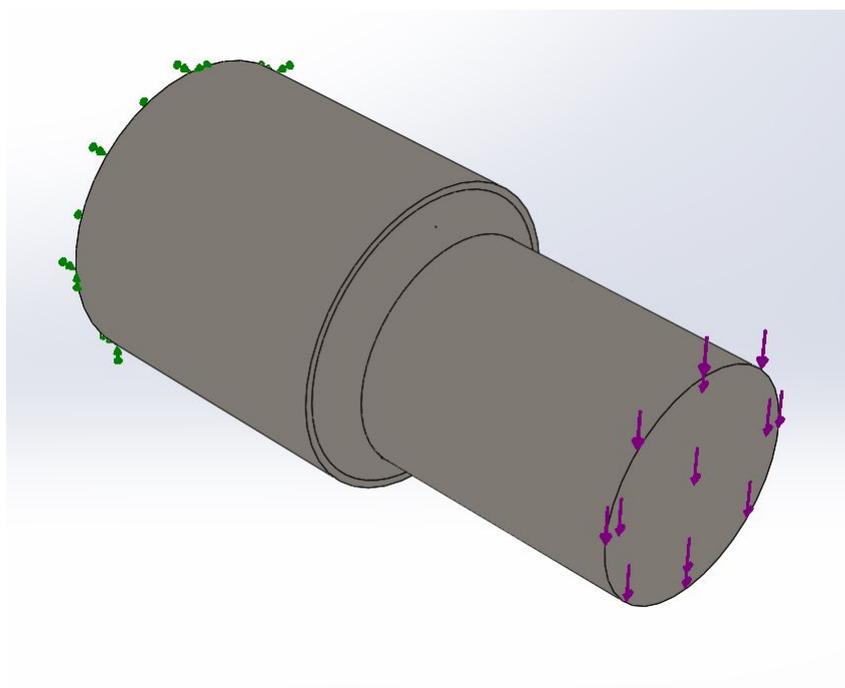
Figura 8: Carga de 1000 N y sujeción fija.

Diseñado el prototipo, se aplicaron las condiciones de restricción y de sollicitación, el vínculo de empotramiento en el extremo de mayor diámetro y una sollicitación de flexión colocando una carga en el extremo de menor diámetro de 1000 N (véase la Fig. 8). Además se utilizó un control de mallado en las zonas donde se producen las concentraciones de tensiones, es decir, en los radios de acuerdo del escalón y en las caras del pitting (véase la Fig. 9).

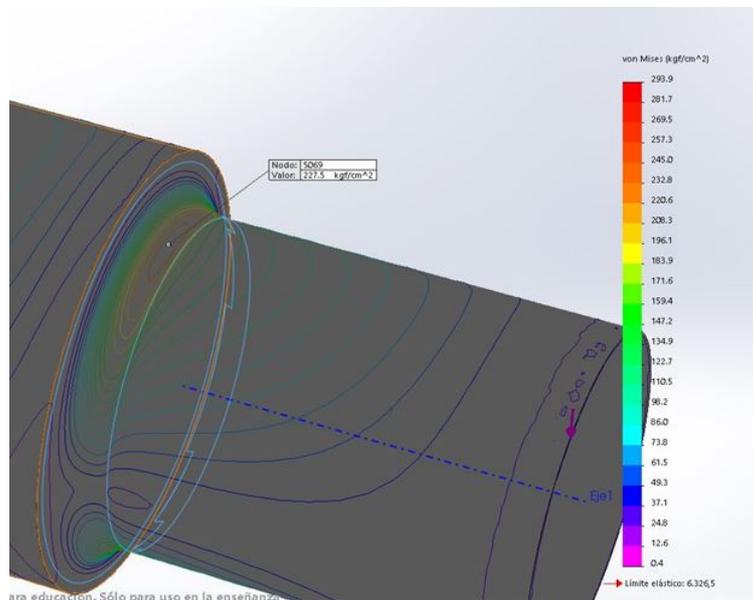
Figura 10: Líneas de isotensión generales.

Como se trata de la utilización de un material tenaz, de respuesta dúctil se ha utilizado el criterio de Von Mises, el módulo de cálculo resuelve y determina los valores de tensión punto a punto y además muestra valores máximos y su ubicación para las condiciones de ensayo (véase la Fig. 10, Fig. 11 y la Fig. 12).
